Katholische Pfarrkirche „St. Martin“ in Meckenhausen

Objekt: Katholische Pfarrkirche „St. Martin“ in
Meckenhausen

Inhalt: Statisch- konstruktive Voruntersuchung

Stand: 04.02.2020

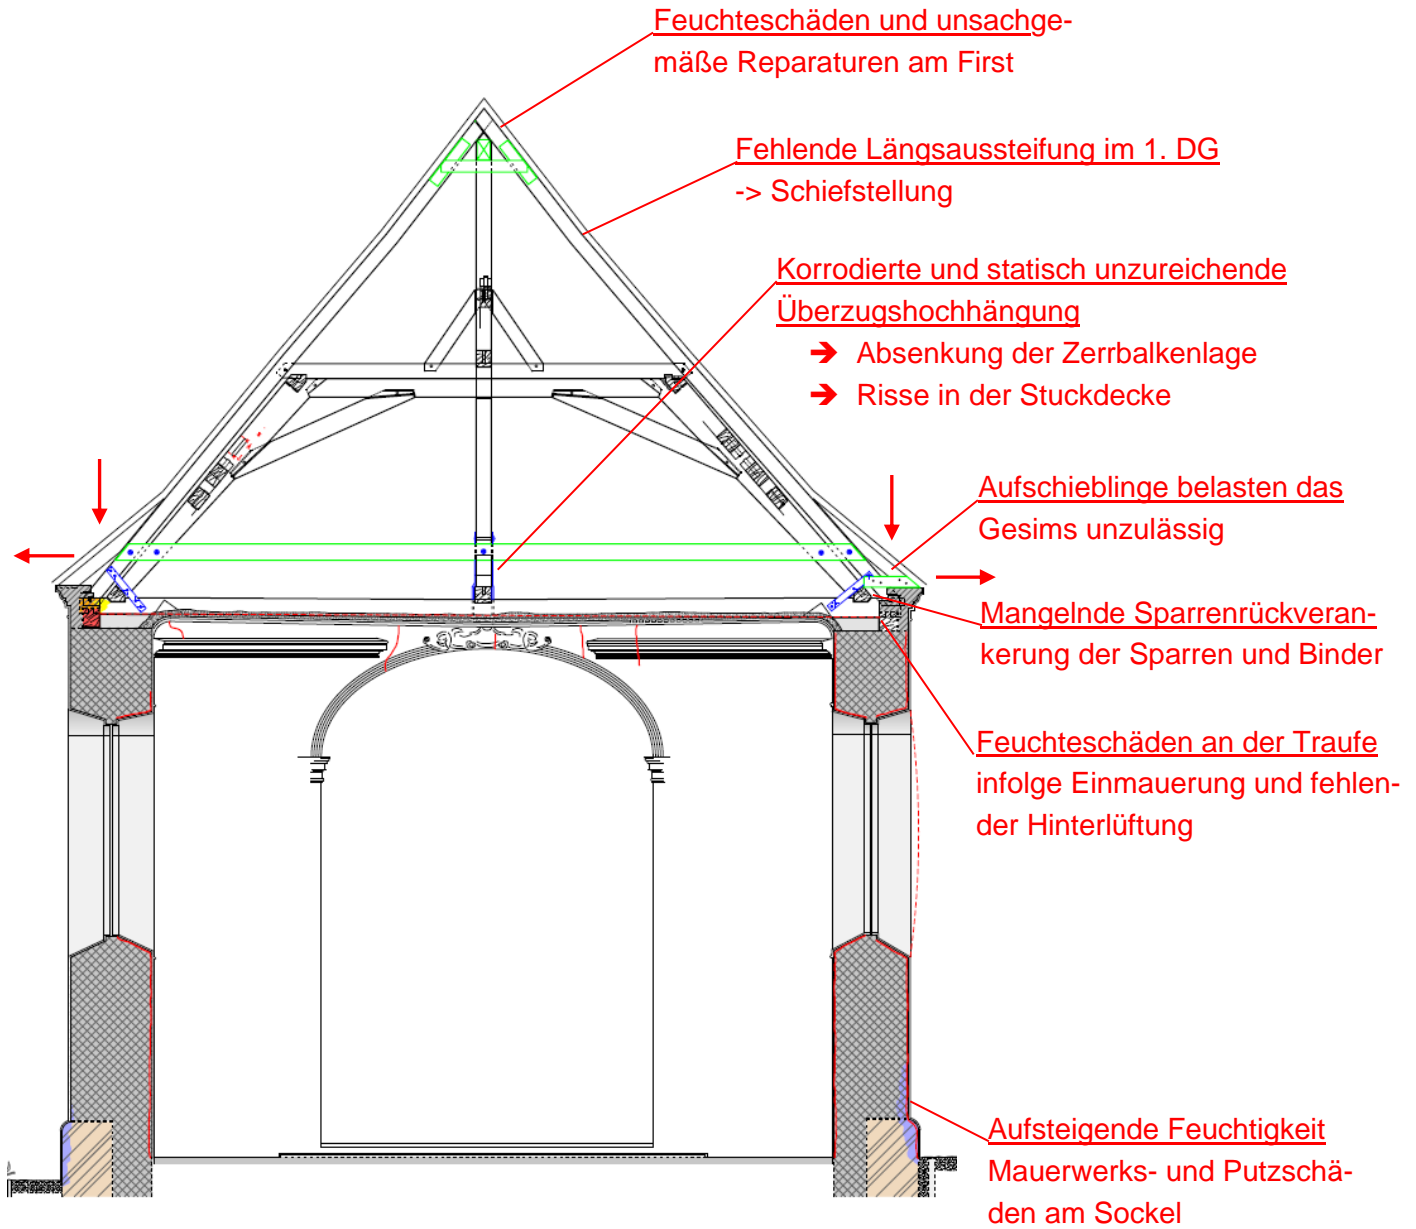
Schemaquerschnitt Langhaus:

Systemschäden Langhaus und Chor:

- Der Mittelüberzug, der die Zerrbalkenlage hochhängt, ist für die Ableitung der Eigenlasten (Dielung, Konstruktion und Deckenlast) und Nutzlasten von 1,0 kN/ m² nach statischen Berechnungen unterdimensioniert. Da jedoch in dieser Ebene keine Lagernutzung vorgesehen ist, sondern die Zerrbalkenlage lediglich zu Wartungszwecken auf Laufstegen belastet wird, sind in statischer Hinsicht keine Maßnahmen notwendig.

- Die Hochhängung der Zerrbalken an die Hängesäulen ist statisch unzureichend, korrodiert und spröbruchgefährdet (Spannungsrissskorrosion).
- Die Anschlusspunkte der Hängesprengwerke sind häufig statisch unzureichend (Zug- und Druckanschlüsse). Auch die als Zapfenverbindungen mit Stirnversätzen ausgebildeten Druckanschlüsse zwischen den Kopf- bzw. Fußbändern und den liegenden Binderstreben bzw. Druckriegeln klaffen an einigen Stellen.

- Die Dachlängsaussteifung wurde zum Teil ausgebaut bzw. fehlt über der Kehlbalckenlage komplett. Folglich ist diese insgesamt als unzureichend zu bezeichnen.

- Das Mittelrähm in der Kehlbalckenlage wurde an einer Stelle zerschnitten und notdürftig mit Brettern ergänzt. Dementsprechend ist die Längsaussteifung an dieser Stelle unterbrochen und die Gespärre sind nicht mehr gekoppelt.

- Aufgrund des aufgehenden Turmmauerwerks an der Südostseite sind im Dach des Langhauses die Gespärredreiecke von Achse 1 bis 5 als Frackdach ausgebildet, was einen statischen Konstruktionsmangel im System des Kehlbalkendaches, welches auf geschlossenen Gespärredreiecken basiert, darstellt. Da die Zerrbalken in diesem Bereich nicht zugfest in der nördlichen Turmwand verankert sind, kommt es infolge von Lastumlagerungen in der Dachkonstruktion zu unkompensierten, horizontal gerichteten Dachschubkräften auf die nördliche Traufwand. Dadurch entstehen Biegespannungen im Mauerwerk, die letztendlich zu Mauerwerksrissen führen. Verstärkt wird diese Problematik zusätzlich durch die Horizontallasten aus dem neuen Anbaudach, die durch die fehlende Zugverbindung ebenfalls nicht kompensiert werden können. Die Sparren des neuen Daches lasten zusätzlich auf einer Firstpfette und schieben die ursprüngliche Dachkonstruktion nach außen.

- Freilegung der Konstruktionshölzer an der Traufe
- Konstruktiv veränderte Binderkonstruktion (Zerralken, Binderstrebe und Fünfeckschwelle an der Traufe komplett zerschnitten) zwischen Langhaus und Chor wieder sachgemäß herstellen (Zugverbindung zur Ableitung der Horizontalkräfte)

- Entfernen der seitlichen Anlaschungen und Ertüchtigung der geschädigten Zerrbalken im Langhaus und im Chor
- Sanierung feuchtigkeitsgeschädigter Zerrbalken im Langhaus und Chor und Schließen der Gespärredreiecke durch Sanierung bzw. Verankerung der Sparren an der Traufe mit biegesteifen, stehenden Blattstößen und Stabdübeln

- Herstellung einer zugfesten Verbindung zwischen dem Überzug und den Zerrbalken mit Stahlformteilen und Vollgewindeschrauben
- Wiederherstellung bzw. Verlängerung des unterbrochenen Mittelrähms im Langhaus

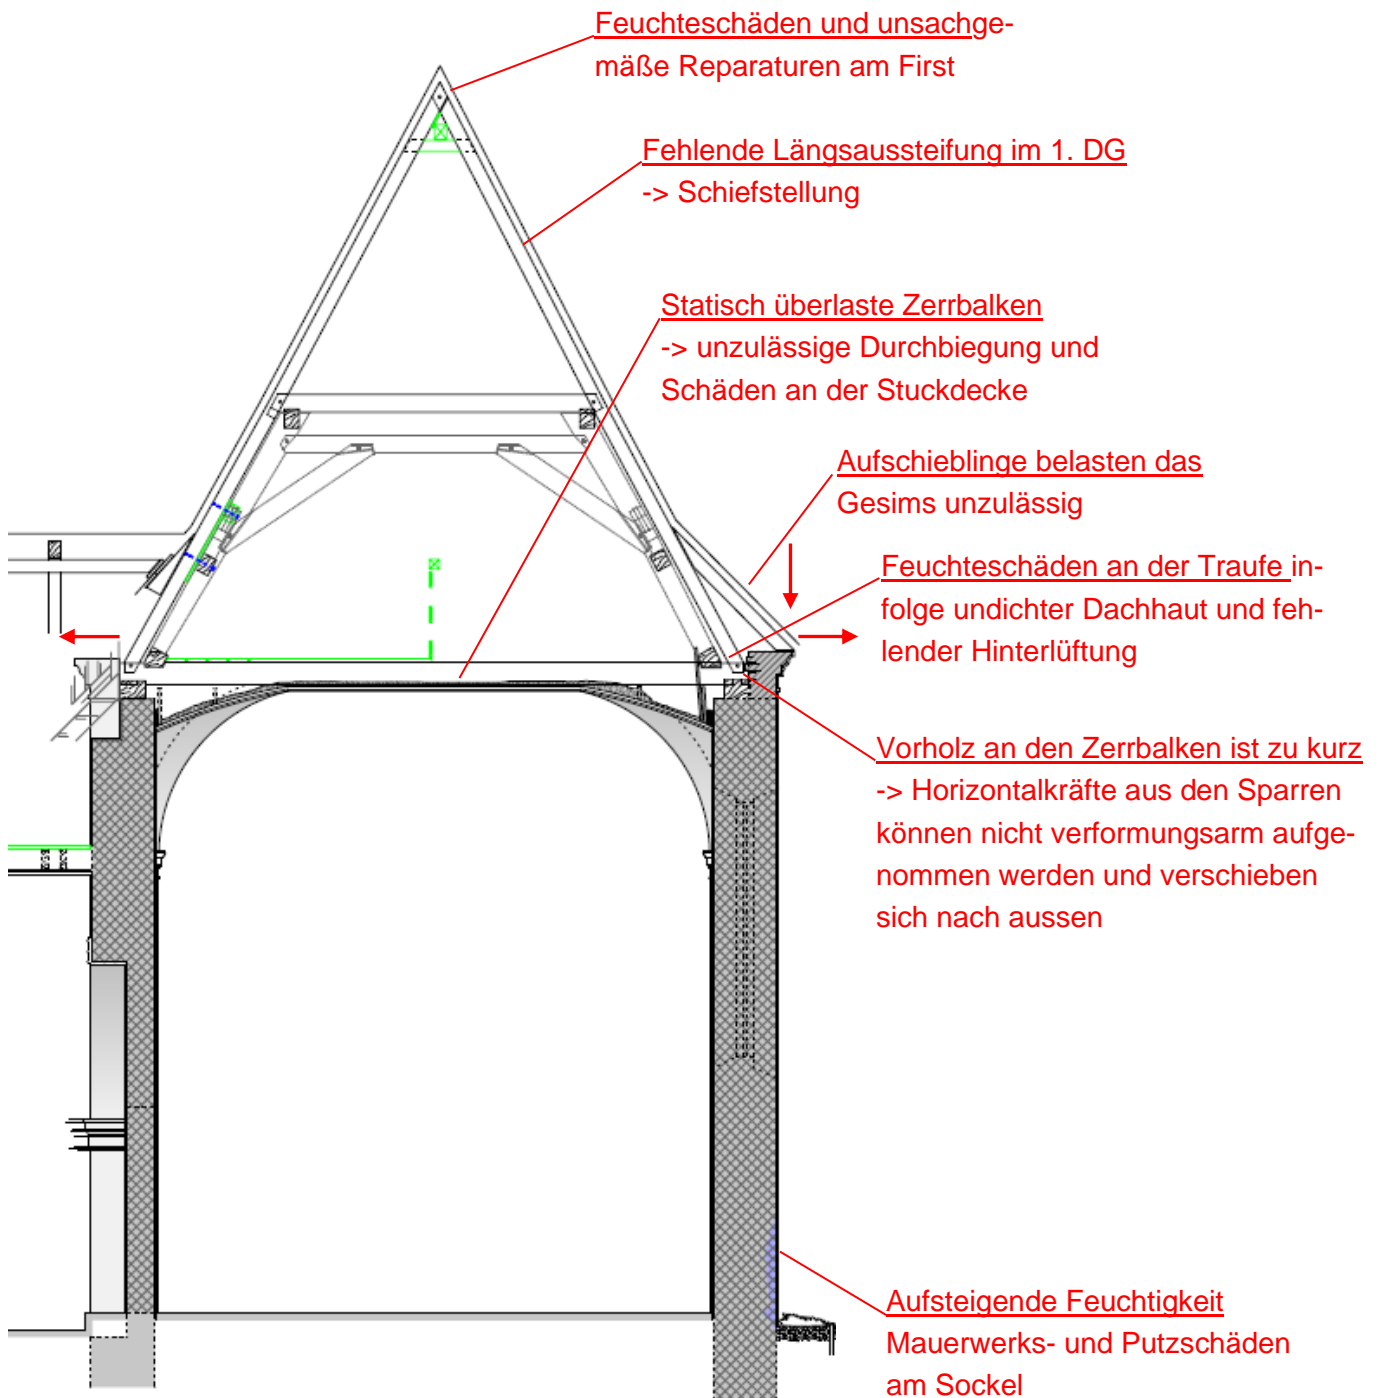
Schemaquerschnitt Chor:

- Die Walmkonstruktion des Chordachs ist weder nach innen ausreichend druckfest abgestützt noch in der Zerrbalkenlage zugfest rückverankert. Die Walmstichbalken sind mit den Wechselbalken nur über Zapfenverbindungen und Holznägeln verbunden. Diese Verbindungen klaffen aufgrund der Stichbalken, die durch den Walmschub nach außen geschoben werden, auf und die Chorwand wird durch unkompensierte horizontale Walmschubkräfte belastet. Dies äußert sich wiederum an den Rissbildungen im Mauerwerk an der Apsis.

- Rückverformung und Verankerung der Walmstichbalken mit Stahlformteilen am Chorwalm sowie Einbau einer Walmdruckabstützung in der Sparren- und Kehlbalkenebene

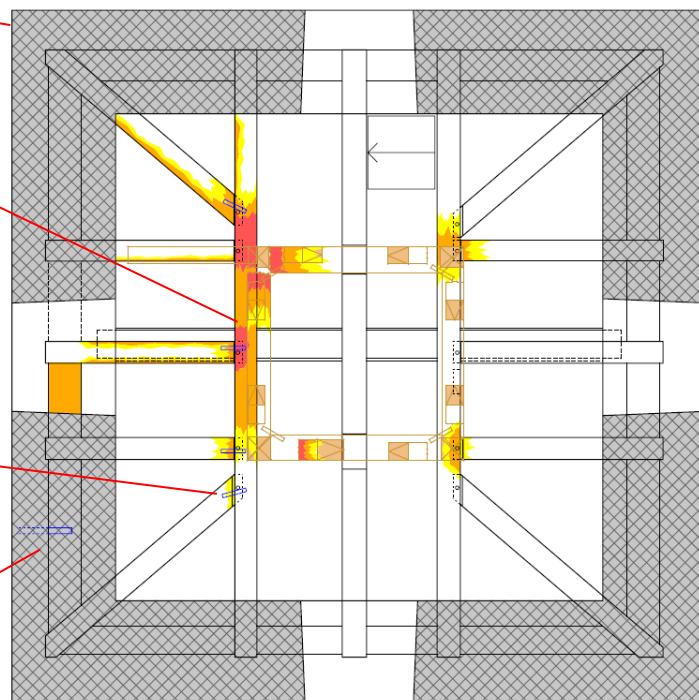
Zerrbalkenlage Turm:

Gesims ist absturzgefährdet

-> Verkehrssicherheit ist nicht gegeben

Feuchteschäden an der Zerrbalkenlage der Turmdachkonstruktion (war komplett verschuttet)

Klaffungen an den Stichbalken infolge mangelnder Walmrückverankerung

Sparrenabstände sind für die Dachschalung zu groß

Das lockere Turmgesimsmauerwerk ist kurzfristig abzunehmen oder der Gefahrenbereich abzusperren.

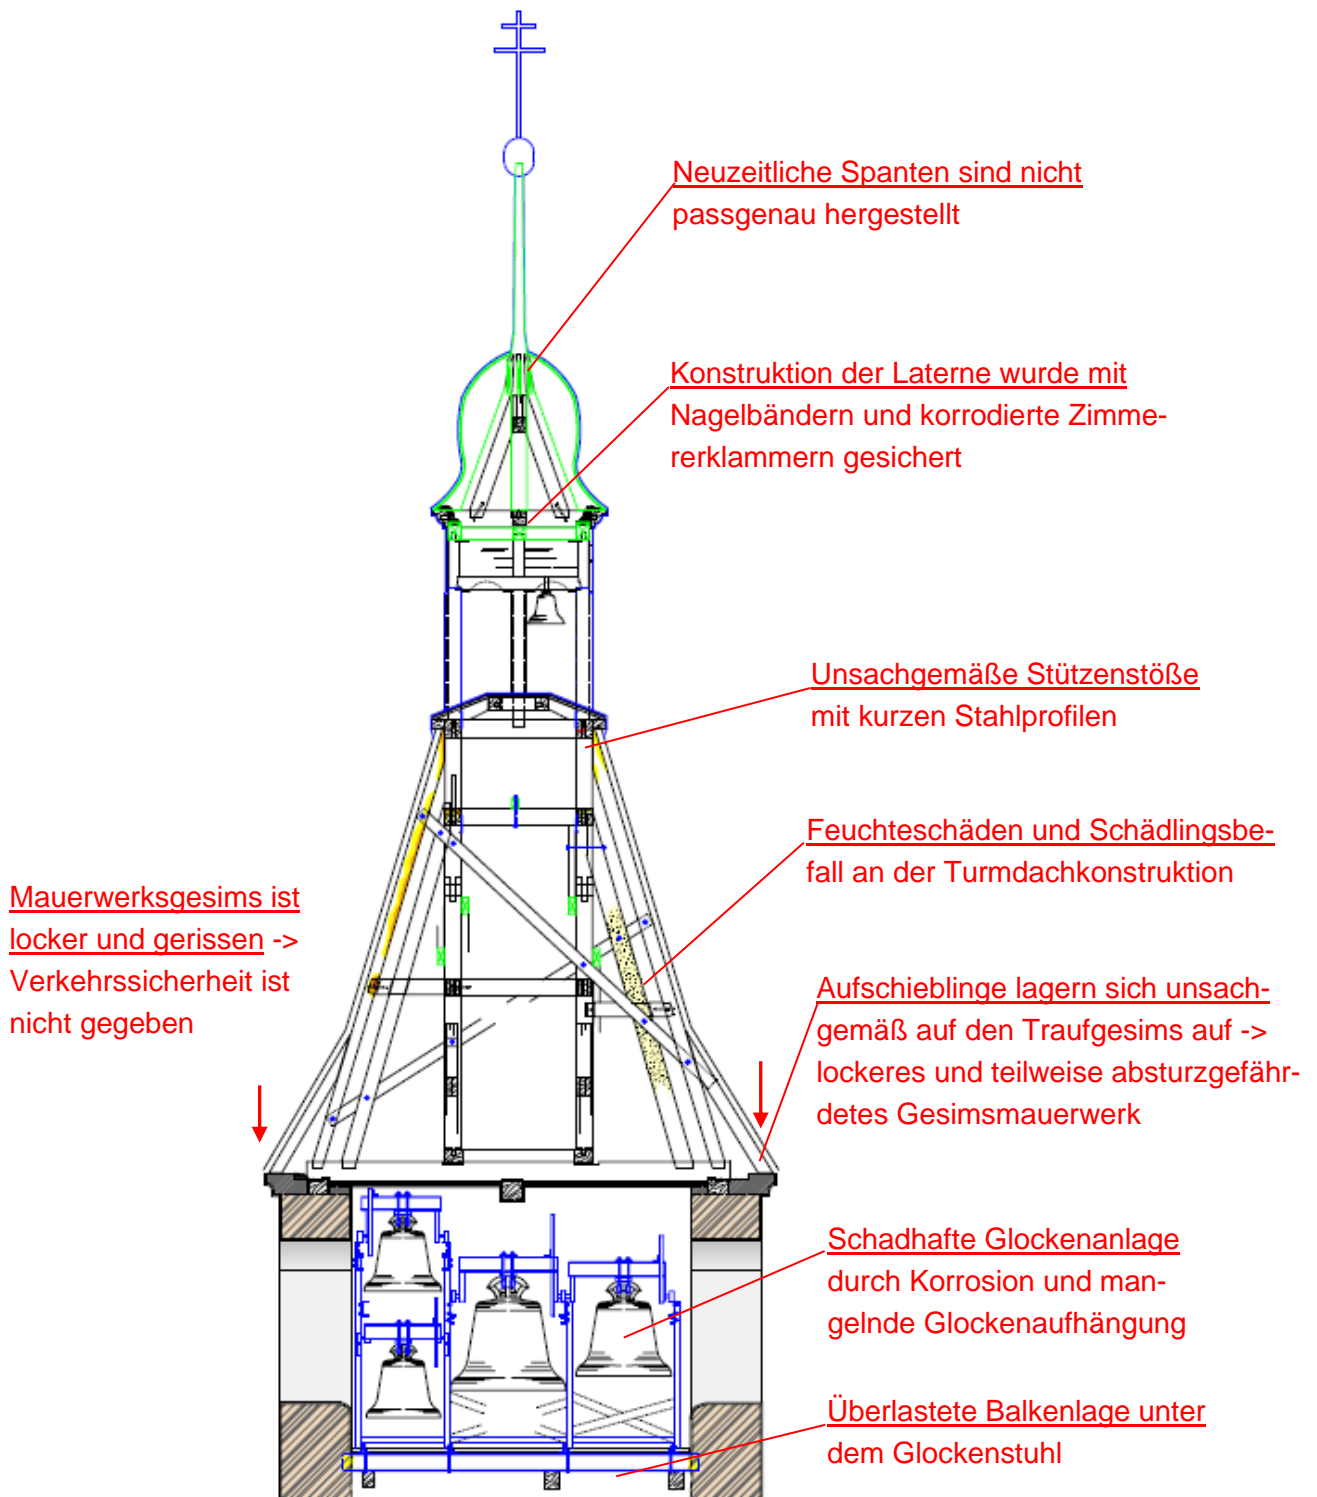
Turmschnitt:

- Die Aufschieblinge des Dachtragwerks lagern sich auf dem Turmgesims ab, welches bereits deutliche Risse aufweist. Die Gefahr von herabfallendem Gesimsmauerwerk stellt ein erhebliches Sicherheitsrisiko dar.

- Die Dachtraufe des Turms ist durch Feuchtigkeitseinwirkung (undichte Dachhaut und komplett verschuttete Zerrbalkenlage) zum Teil stark geschädigt. Die Standsicherheit ist eingeschränkt.

- Die Stichbalken der Zerrbalkenlage sind nicht ausreichend zugfest in den Wechselbalken der Zerrbalkenlage rückverankert (nur Zapfenverbindungen), so dass unkompenzierte horizontale Dachschubkräfte auf die Turmwände drücken und damit Rissbildungen im Kalksteinmauerwerk begünstigen.

- An der Laterne ist der Kaiserstiel, die Stützen und Spanten bei der letzten Sanierung erneuert worden. Die Ausführung der Stützenstöße und die Verankerung der Laterne sind nicht biegesteif ausgeführt.

- Die Stützen der Turmdachkonstruktion wurden unter der Laterne unzureichend mit kurzen Winkelstähle biegeweich gestoßen.
- Die Laternenkonstruktion wurde bei der letzten Sanierung teilerneuert und mit Lochbändern verankert.

- Die Abstände der Sparren untereinander sind teilweise viel zu hoch (bis zu 1,60 m), so dass sowohl die betroffenen Sparren bzw. Aufschieblinge als auch die Dachlattung durchgebogen sind.

- Einige Sparren bzw. Gratsparren im oberen Turmdachbereich wurden lediglich durch liegende Blattverbindungen oder stumpfe Stöße notdürftig gestoßen. Insbesondere oberhalb der letzten Kehlbalkenebene ist daher die Dachkonstruktion sehr instabil.

- Es ist keine Turmhelmverankerung vorhanden.
- Die Auflager der Deckenbalkenlagen des Turms weisen zum Teil Feuchteschäden auf. Unter der Glockenstuhlebene ist die Balkenlage statisch überlastet.

- Freilegung der Konstruktionshölzer an der Turmtraufe und Rückbau der Aufschieblinge
- Sanierung geschädigter Zerrbalken, Stichbalken und der Mauerlatte an den Traufen

- Rückverankerung der Stichbalken am Turmdach mit Stahlformteilen
- Geschädigte und unsachgemäß gestoßene Stützen und Sparren mit biegesteifen Blattverbindungen sanieren

- Einbau neuer Aufschieblinge ohne Ablastung auf dem Gesimsmauerwerk
- Einbau von Zwischengesparren bestehend aus Stichbalken, Schiftersparren und Aufschieblingen bei Abständen größer 1,10 m in den Eckbereichen des Turmdaches

- Nachrüstung der Turmhelmverankerung durch zusätzliche Stahlformteile, Verschraubungen und Korrosionsschutzanstrich
- Sanierung der Deckenbalkenaufleger in den Turmebenen mit biegesteifen stehenden Blattverbindungen bzw. Teilbereiche komplett erneuern
