UNTERSUCHUNGSBERICHT

PROJEKT: Pfarrkirche „St. Martin

BETREFF: Fassade, Vorprojekt
Befunduntersuchung, Teilbereiche Fassade

Fassade; Turm- u. Südseite
Befunduntersuchung
D-5-76-127-99

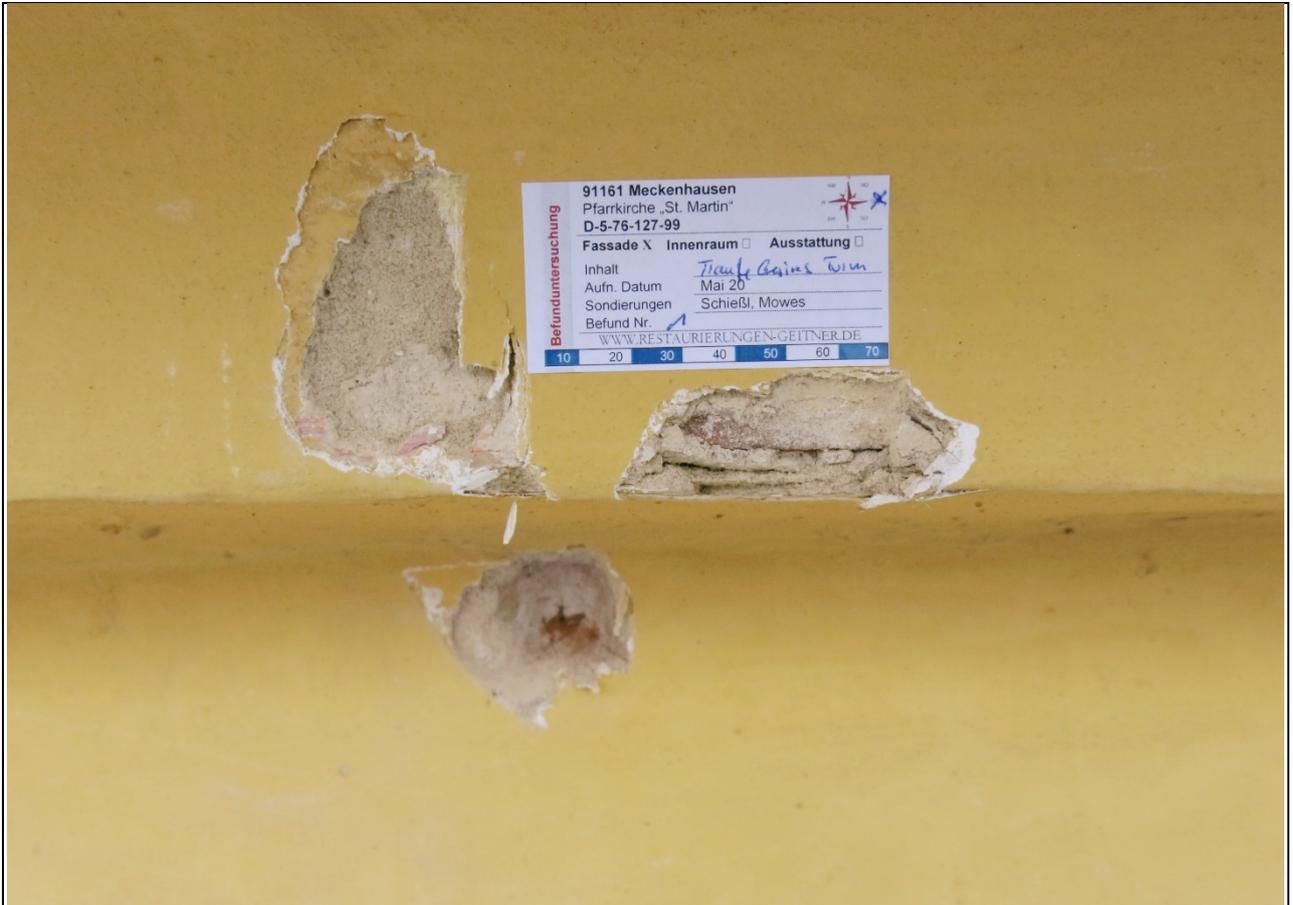
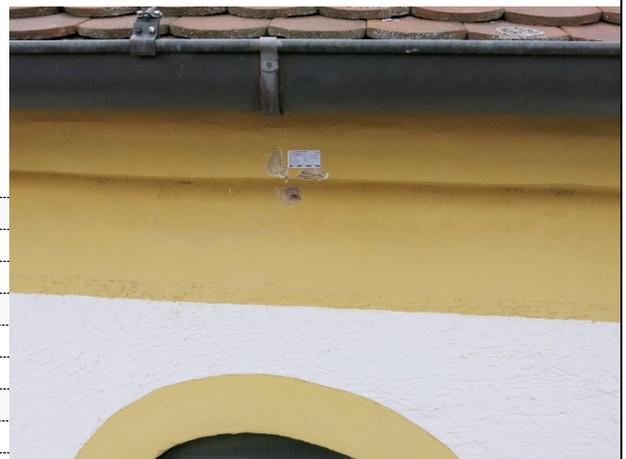
Befund Nr. 1
Fassade Turm Ostseite
Traufe Gesims

Nr.	X optisch	X Mikroskop
0	Kalkputz	
1	weiß-beige hell	Keim 9870-9058
2	rot -rosa	Keim 9171 (Schmutzschicht)
	dünne Putzschicht	
3	beige	Keim 9154
4	Ocker dunkel	
	dünne Zement Putzschicht	
5	rot	Keim 9183
6	weiß	Keim 9870 (Schmutzschicht)
	Tränkung Farbschlämme	
7	Ocker	Keim 9051 (Bestand)
	Faserverstärkter Dispersionsanstrich

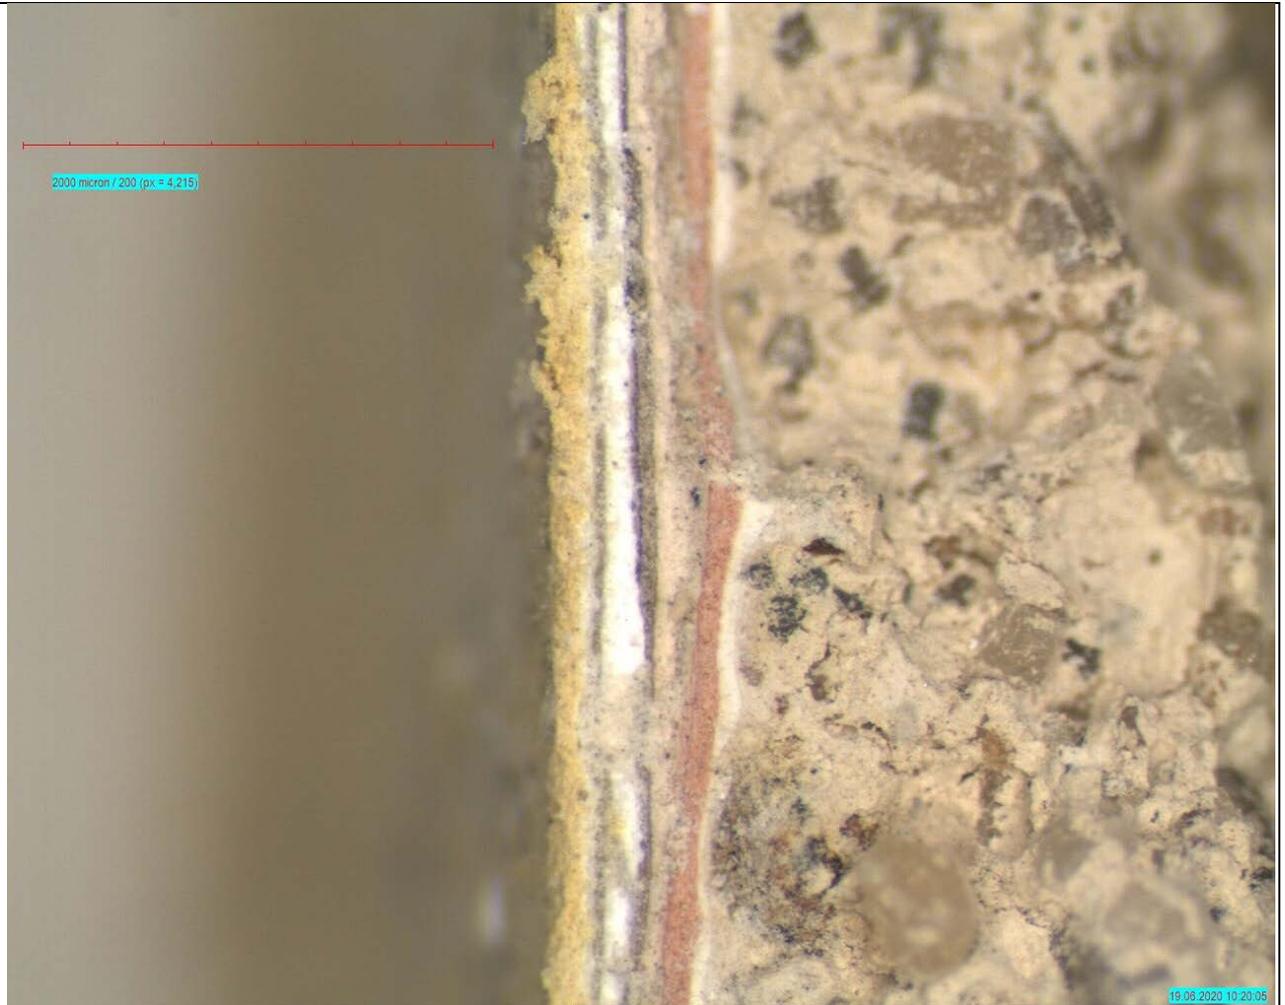
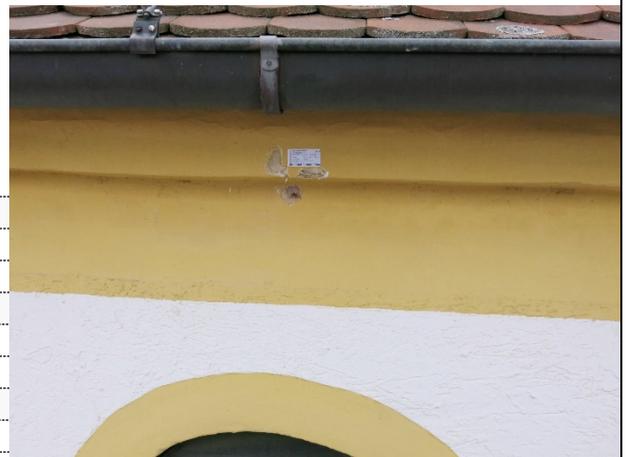
Befund Nr. 1.1
Fassade Turm Ostseite
Traufe Gesims

Nr.	X optisch	X Mikroskop
0	Kalkputz	
1	weiß-beige hell	Keim 9870-9058
2	rosa dünne Putzschicht	Keim 9171 (Schmutzschicht)
3	beige	Keim 9154
4	Ocker dunkel dünne Zement Putzschicht	
5	rot	Keim 9183
6	weiß Tränkung Farbschlämme	Keim 9870 (Schmutzschicht)
7	Ocker Faserverstärkter Dispersionsanstrich	Keim 9051 (Bestand)

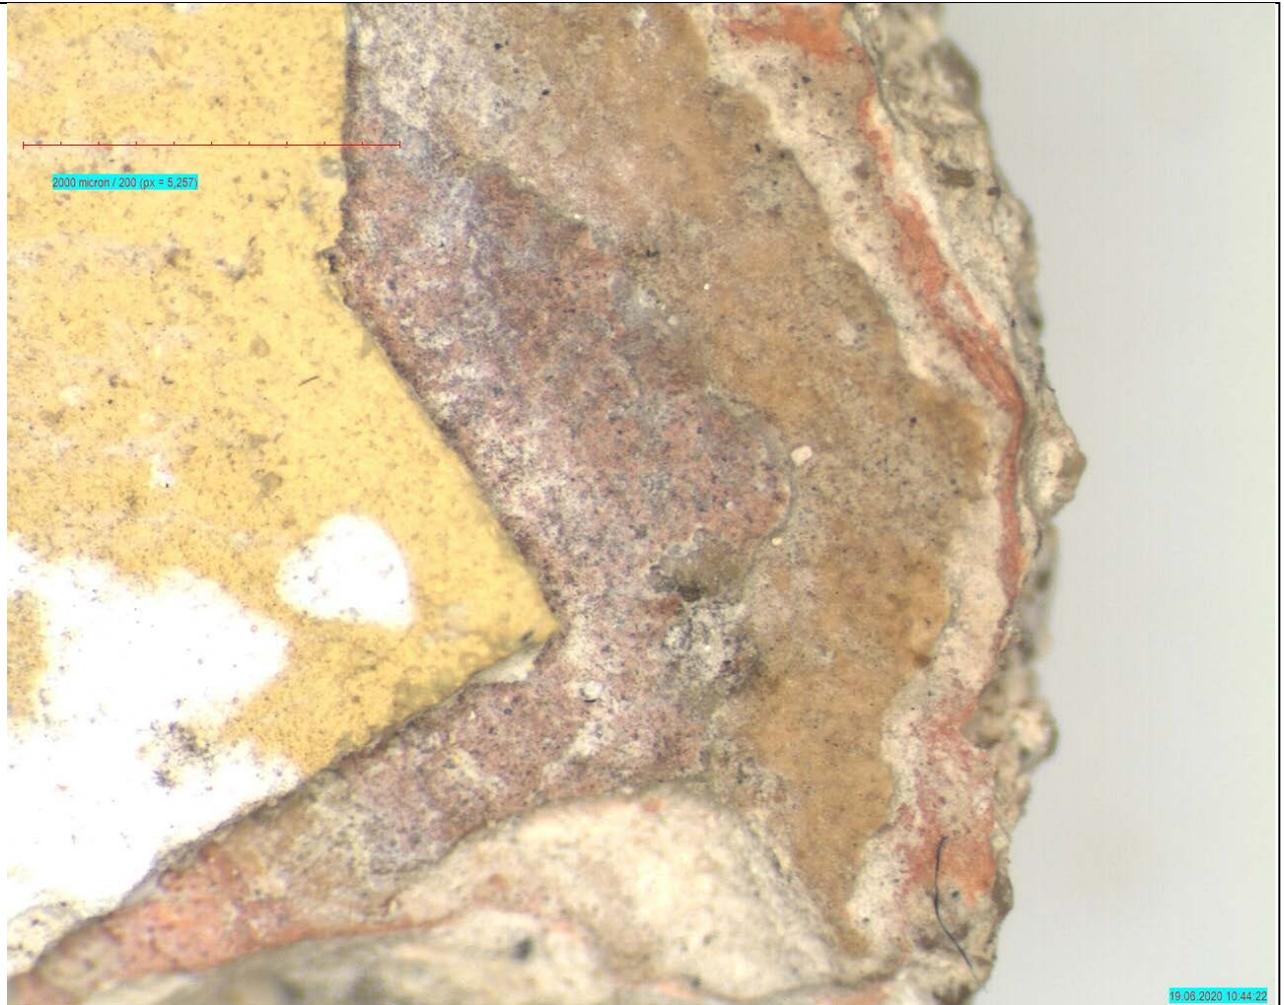
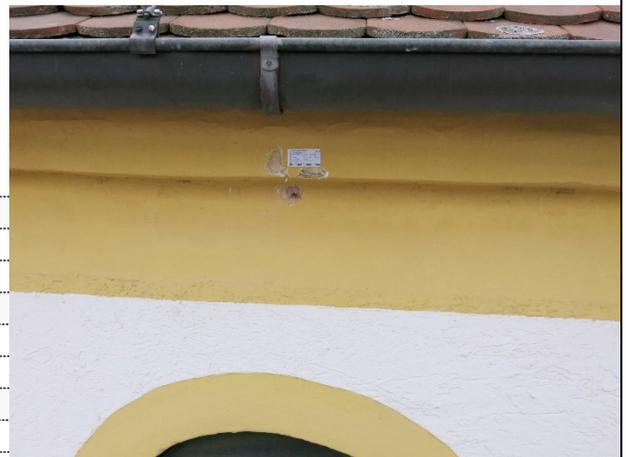
Befund Nr. 1.2

Nr.	X optisch	X Mikroskop
0	Kalkputz	
1	weiß-beige hell	Keim 9870-9058
2	rot -rosa dünne Putzschicht	Keim 9171 (Schmutzschicht)
3	beige	Keim 9154
4	Ocker dunkel dünne Zement Putzschicht	
5	rot	Keim 9183
6	weiß Tränkung Farbschlämme	Keim 9870 (Schmutzschicht)
7	Ocker Faserverstärkter Dispersionsanstrich	Keim 9051 (Bestand)

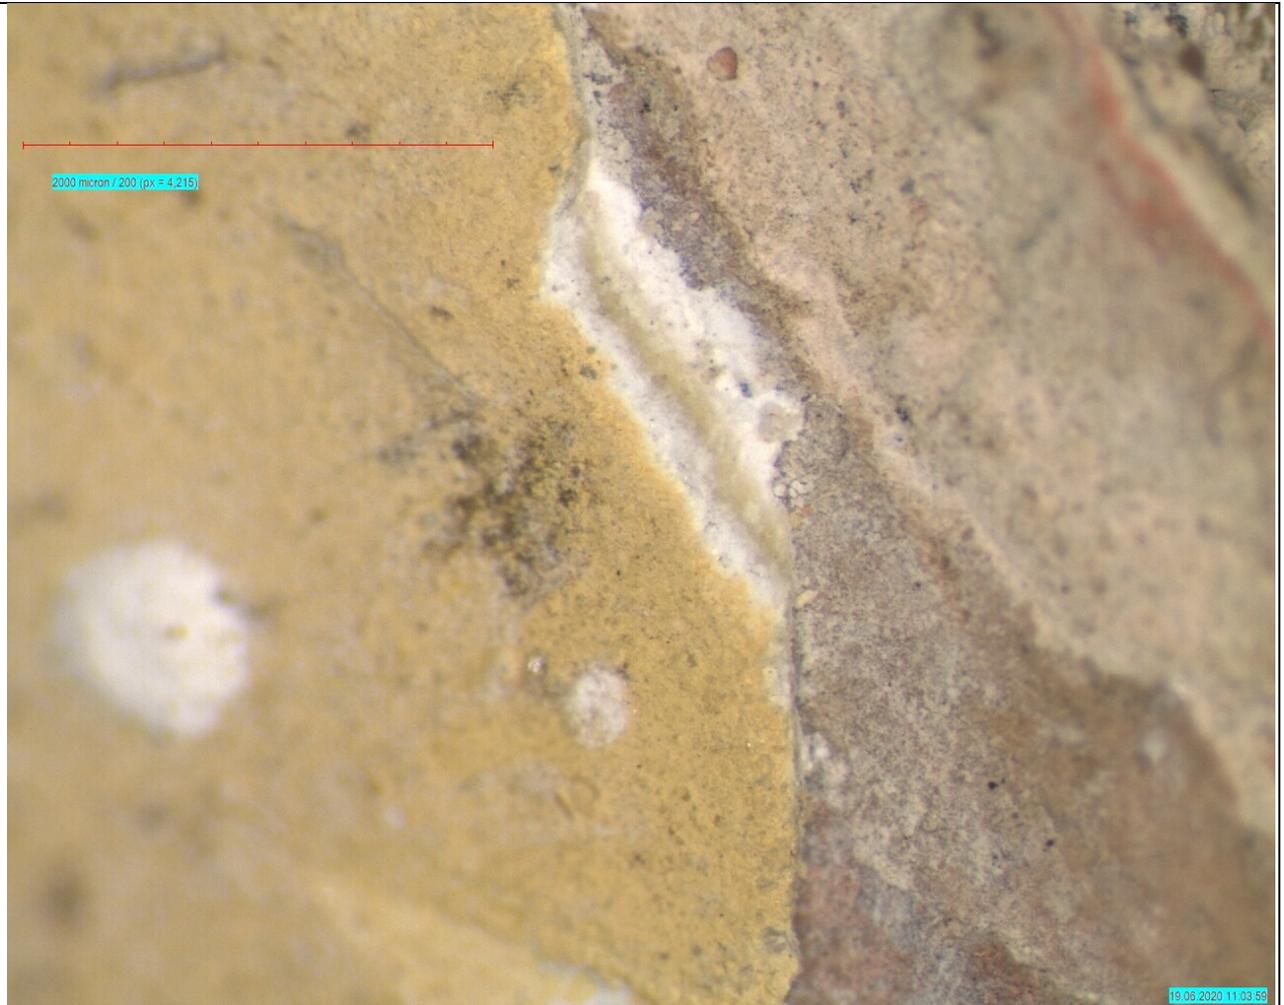
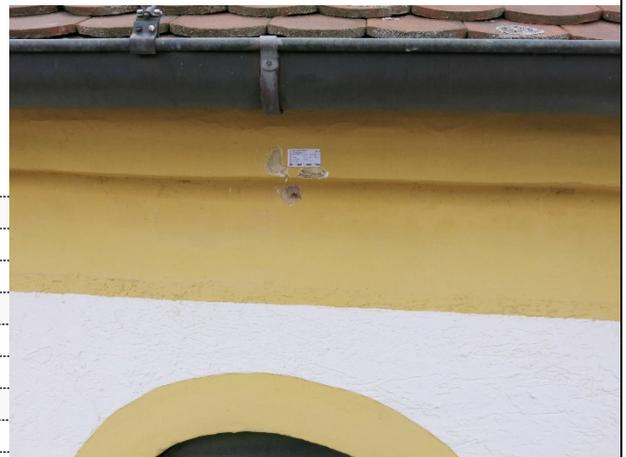
Befund Nr. 1.3

Nr.	X optisch	X Mikroskop
0	Kalkputz	
1	weiß-beige hell	Keim 9870-9058
2	rot -rosa dünne Putzschicht	Keim 9171 (Schmutzschicht)
3	beige	Keim 9154
4	Ocker dunkel dünne Zement Putzschicht	
5	rot	Keim 9183
6	weiß Tränkung Farbschlämme	Keim 9870 (Schmutzschicht)
7	Ocker Faserverstärkter Dispersionsanstrich	Keim 9051 (Bestand)

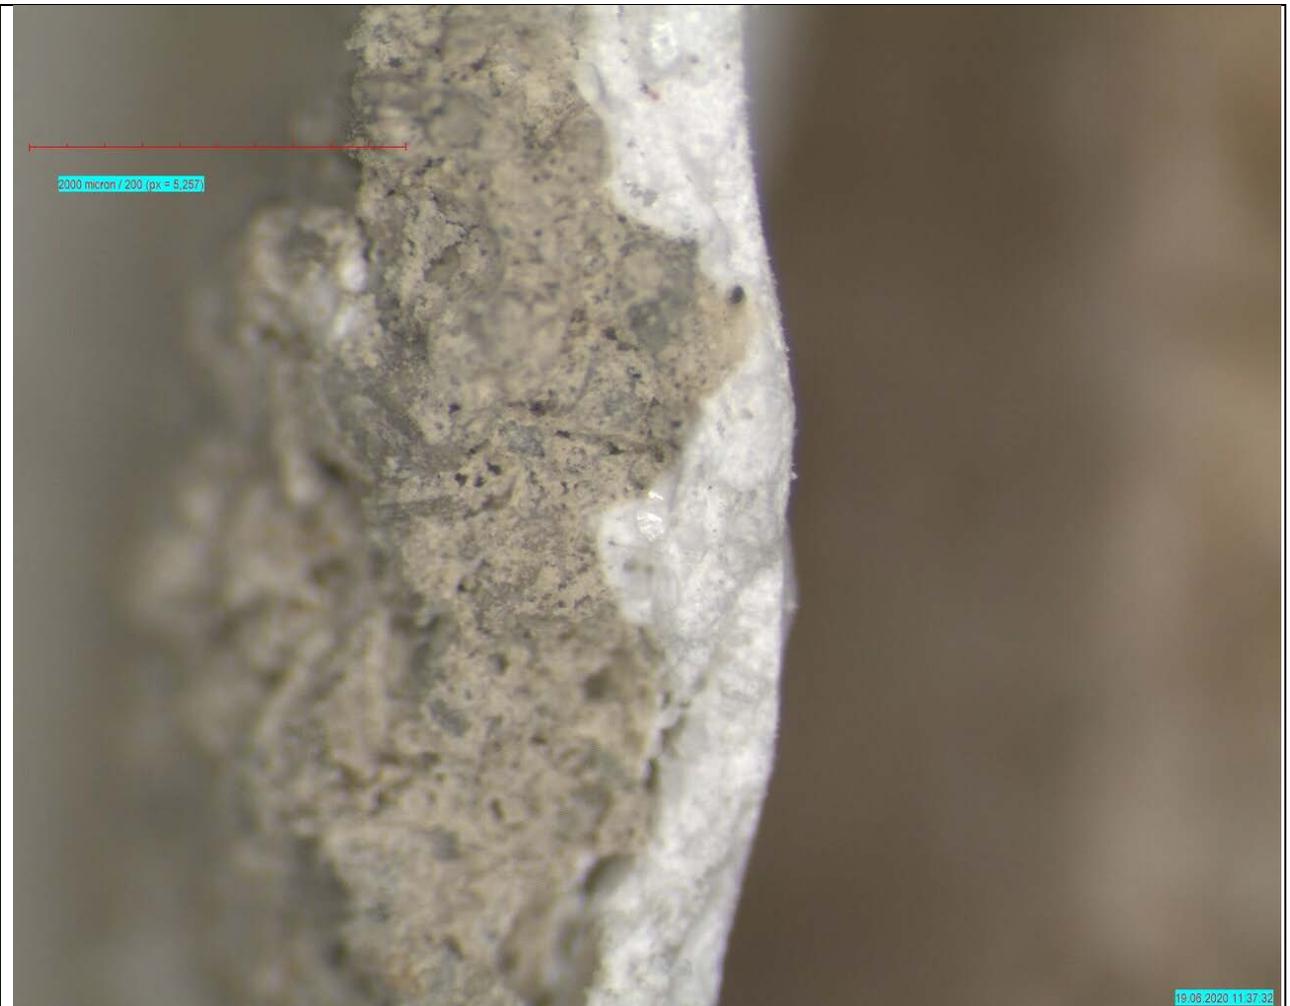
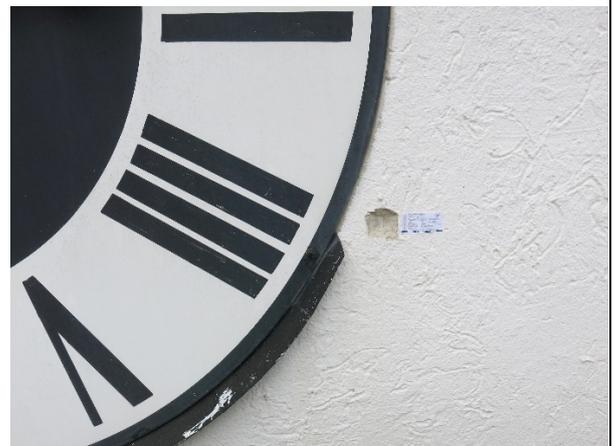
Befund Nr. 2

| 0 | zementärer Putz (Ende 20 Jh.) |
| 1 | weiß zweifacher Anstrich (Bestand)

Faserverstärkter Dispersionsanstrich |

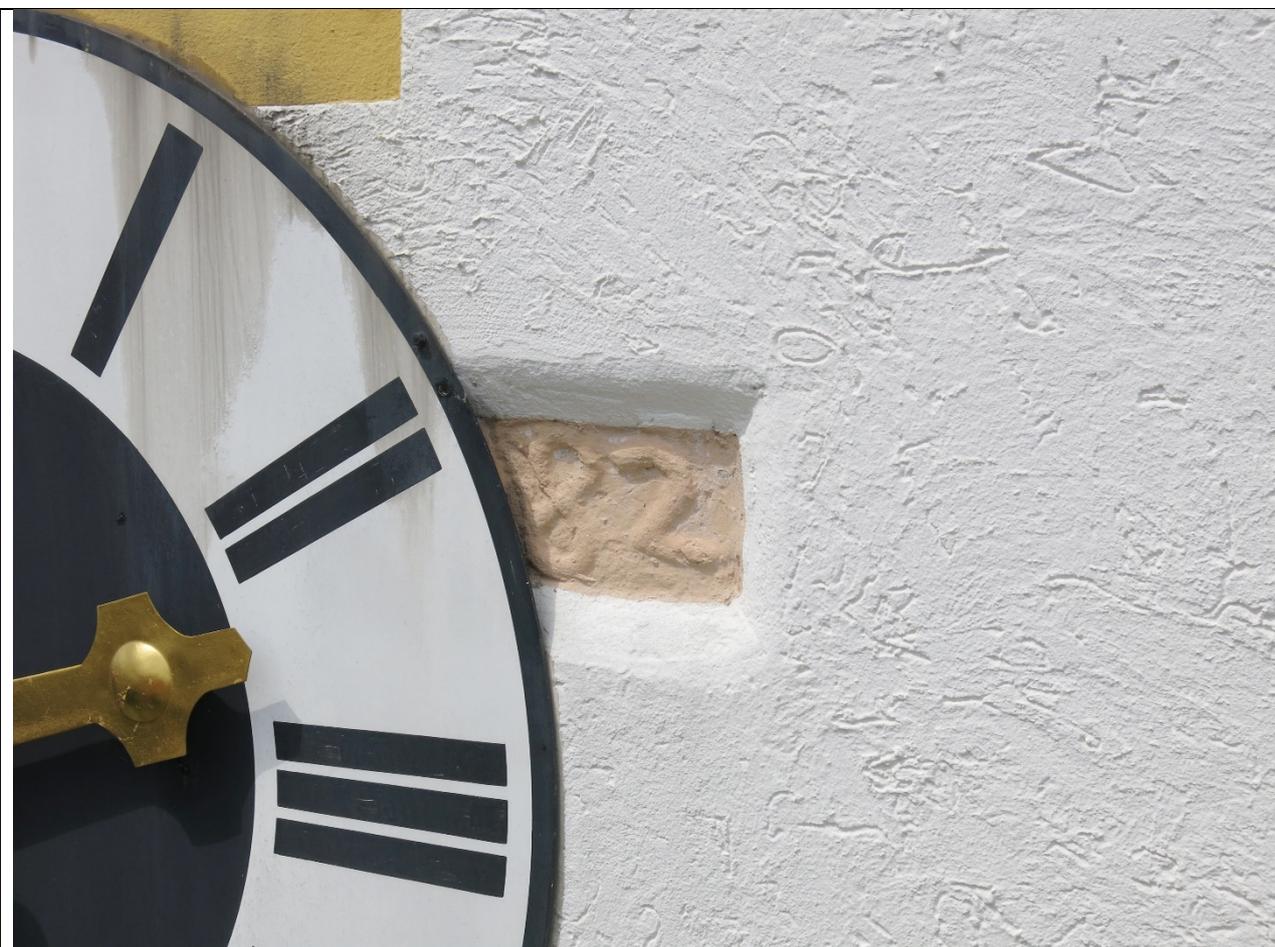
Zu Befund Nr. 2
Fassade Turm Südseite
Wandfläche

Jahreszahl
„1482“

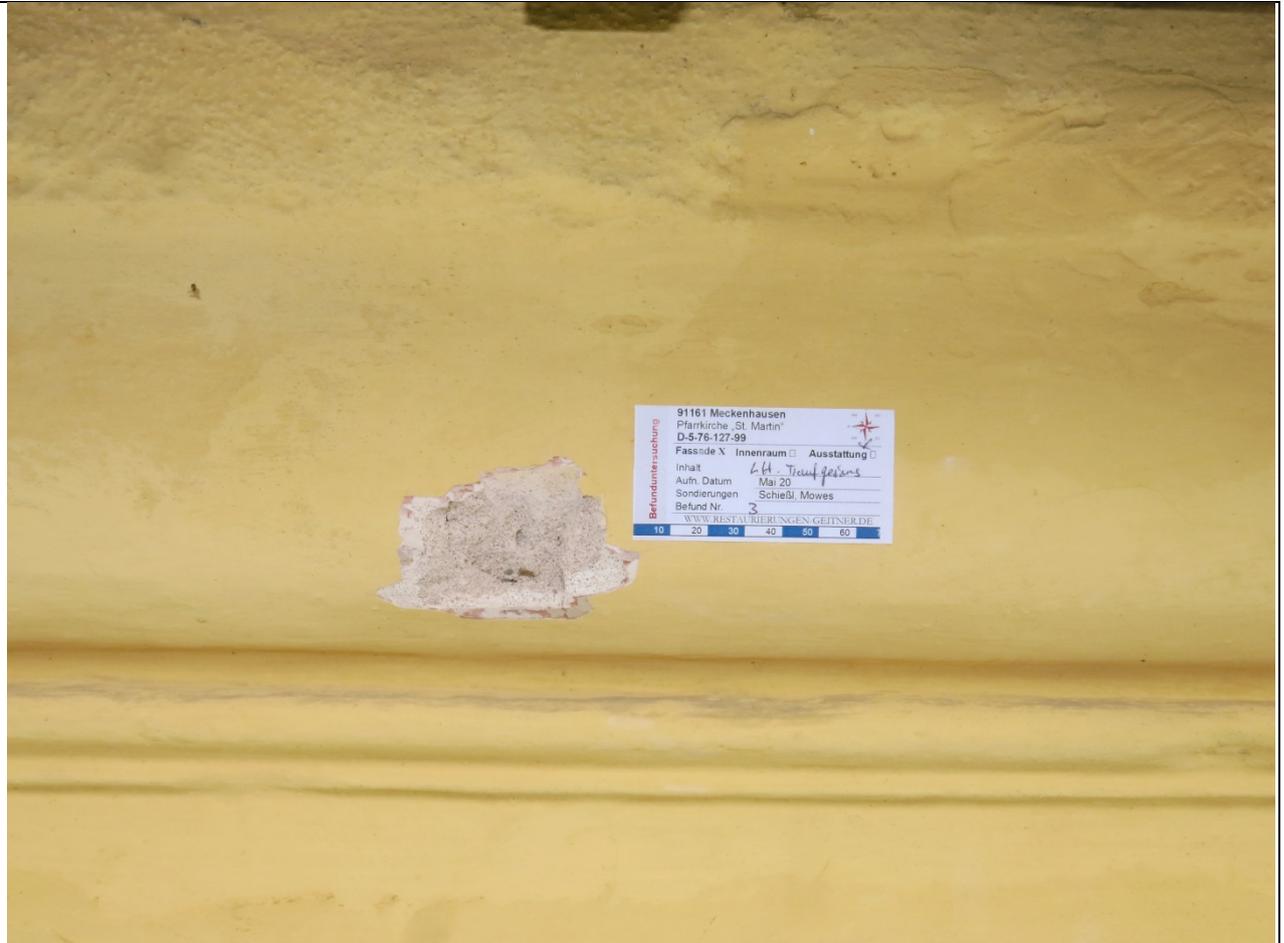
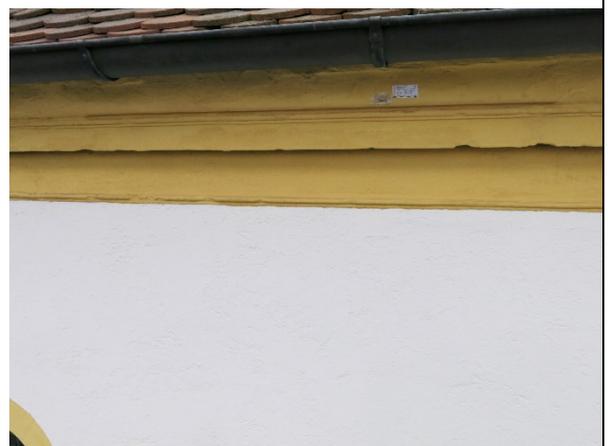
Befund Nr. 3
Fassade LH. Süd
Traufe Gesims

Nr.	X optisch	Mikroskop
0	Kalkputz	
1	weiß-beige hell	Keim 9870-9058
2	rot -rosa dünne Putzschicht	Keim 9171 (Schmutzschicht)
3	beige	Keim 9154
4	Ocker dunkel dünne Zement Putzschicht	
5	rot	Keim 9183
6	weiß Tränkung Farbschlämme	Keim 9870 (Schmutzschicht)
7	Ocker Faserverstärkter Dispersionsanstrich	Keim 9051 (Bestand)

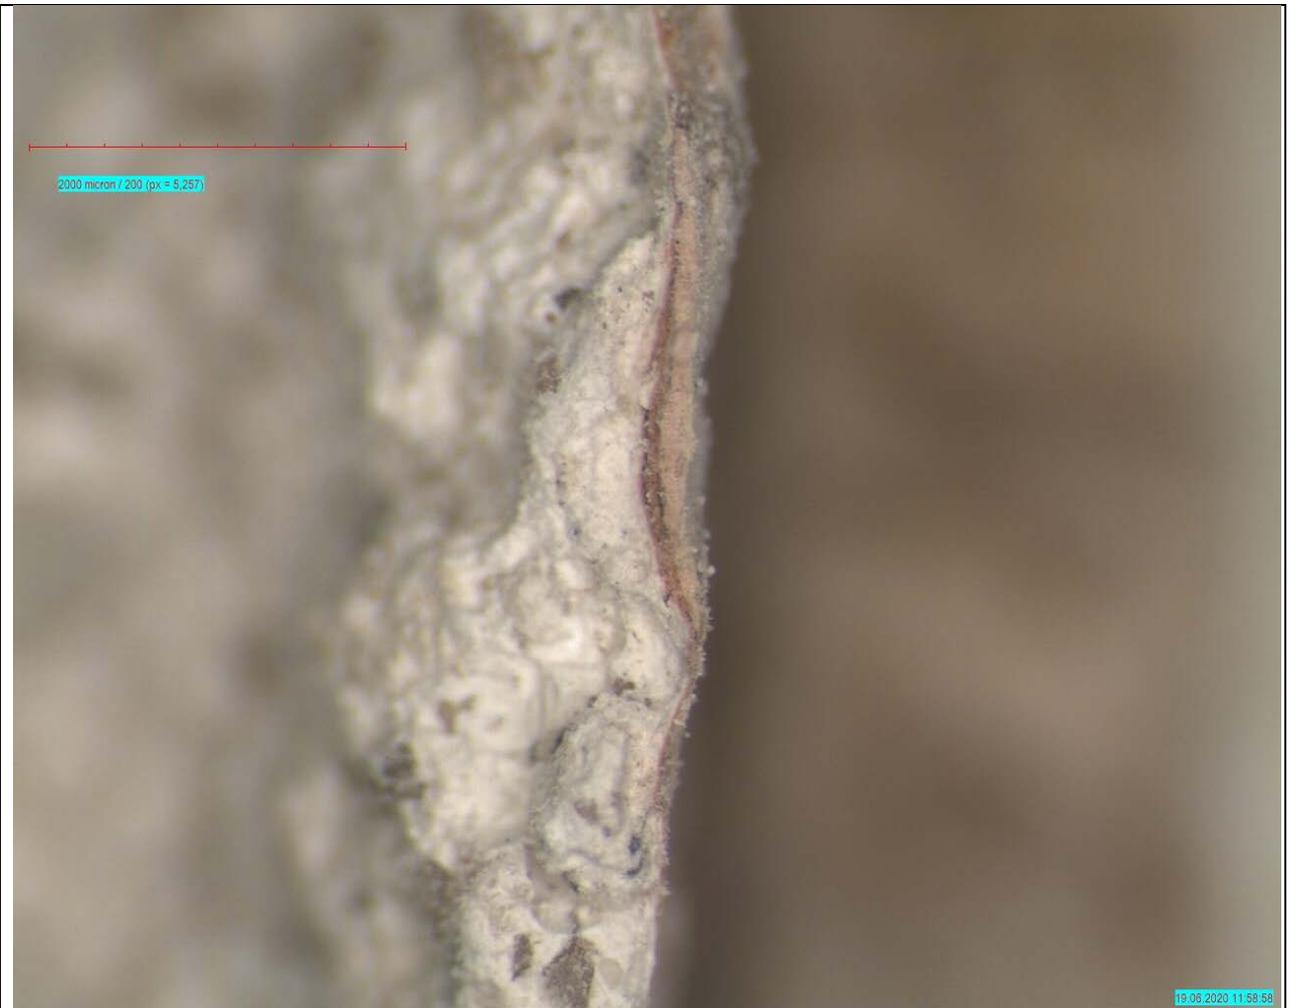
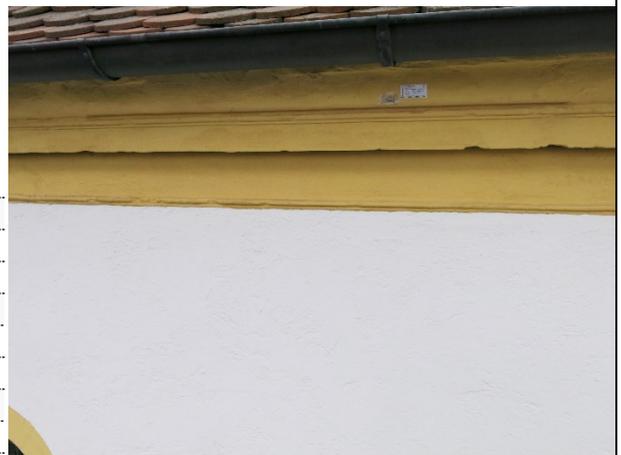
Befund Nr. 3.1
Fassade LH. Süd
Traufe Gesims

Nr.	X optisch	X Mikroskop
0	Kalkputz	
1	weiß-beige hell	Keim 9870-9058
2	rot -rosa	Keim 9171 (Schmutzschicht)
	dünne Putzschicht	
3	beige	Keim 9154
4	Ocker dunkel	
	dünne Zement Putzschicht	
5	rot	Keim 9183
6	weiß	Keim 9870 (Schmutzschicht)
	Tränkung Farbschlämme	
7	Ocker	Keim 9051 (Bestand)

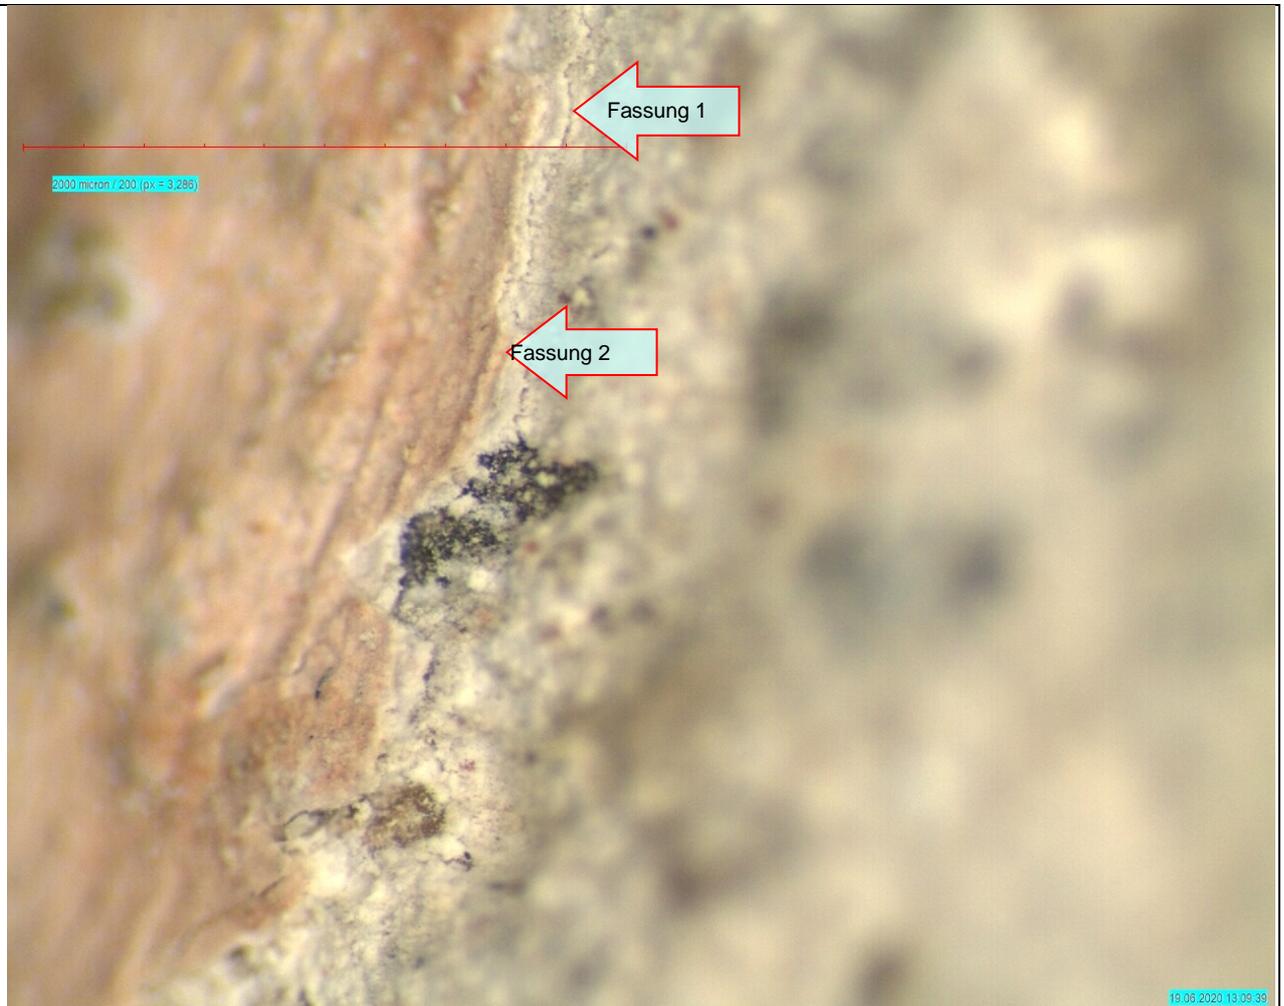
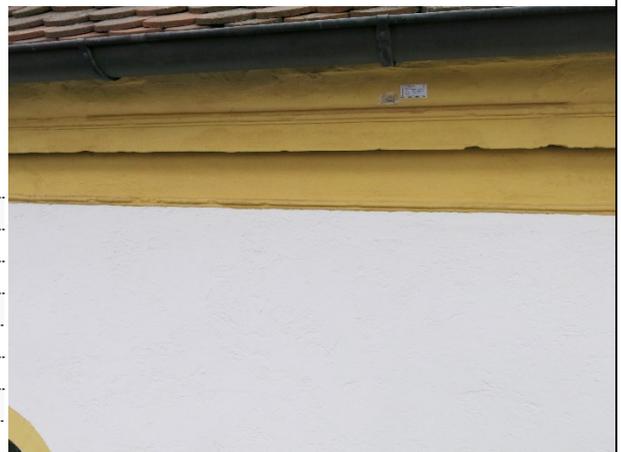
Befund Nr. 3.2
Fassade LH. Süd
Traufe Gesims

Nr.	X optisch	X Mikroskop
0	Kalkputz	
1	weiß-beige hell	Keim 9870-9058
2	rot -rosa	Keim 9171 (Schmutzschicht)
	dünne Putzschicht	
3	beige	Keim 9154
4	Ocker dunkel	
	dünne Zement Putzschicht	
5	rot	Keim 9183
6	weiß	Keim 9870 (Schmutzschicht)
	Tränkung Farbschlämme	
7	Ocker	Keim 9051 (Bestand)

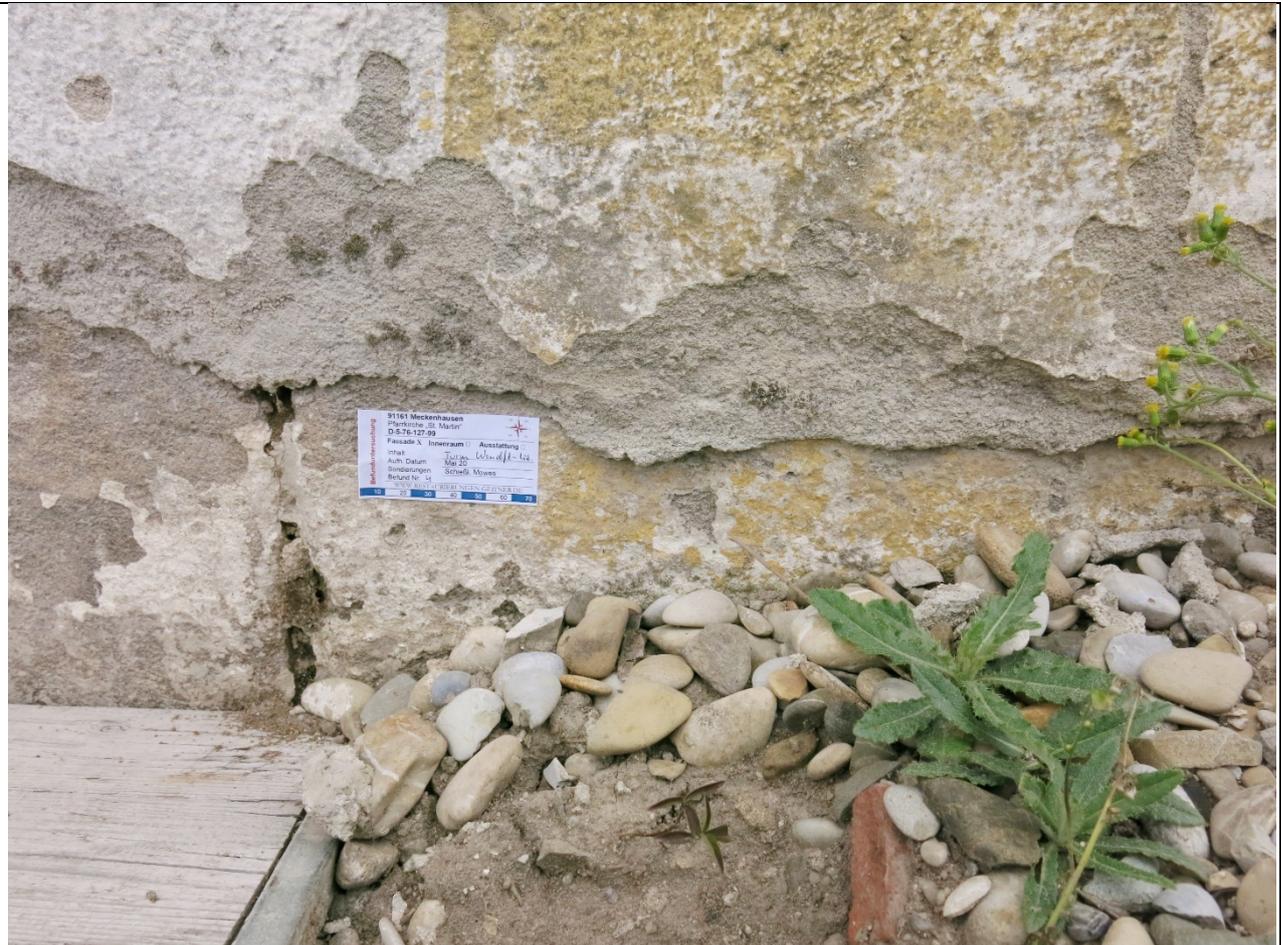
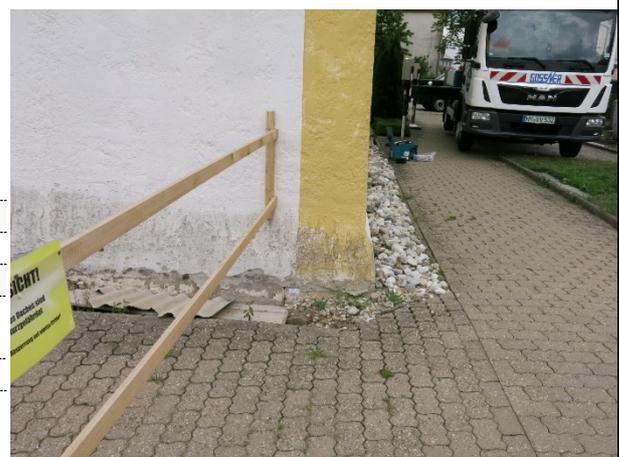
Befund Nr. 4
Fassade Turm Westseite
Wandfläche

Nr.	X optisch	Mikroskop
0	Sandstein	
1	Weißfassung mit Ockerfarbiger Wandlisene Neuputz	(Ende 20 Jh.)
2	Flächige Weißfassung mit ockerfarbiger Wandlisene	(Bestandswiederholung)
	Dispersionsanstrich oder Ausbesserungen

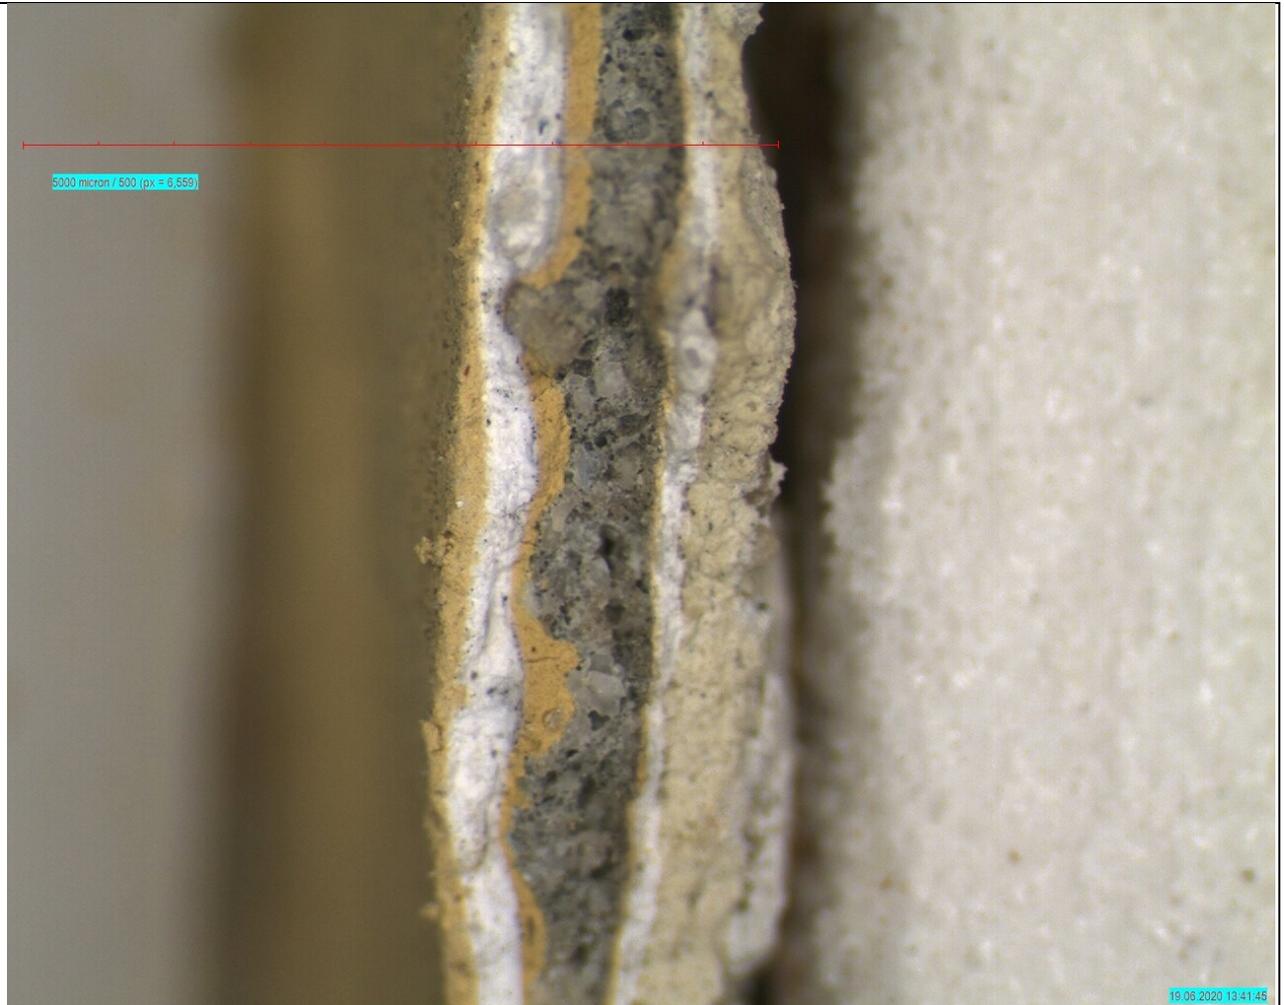
Befund Nr. 5.1
Fassade Turm West
Fensterfasche

0	Putz (Neuputz aus den 20 Jh.)
1	grünlich hell
02	weiß eventuell Flächenton
2	Ockerfassung Zement Überputzung mit 615 µm =0,615mm
3	Ocker
04	weiß eventuell Flächenton
4	Ocker (Bestand)
	Dispersionsanstrich oder Ausbesserungen

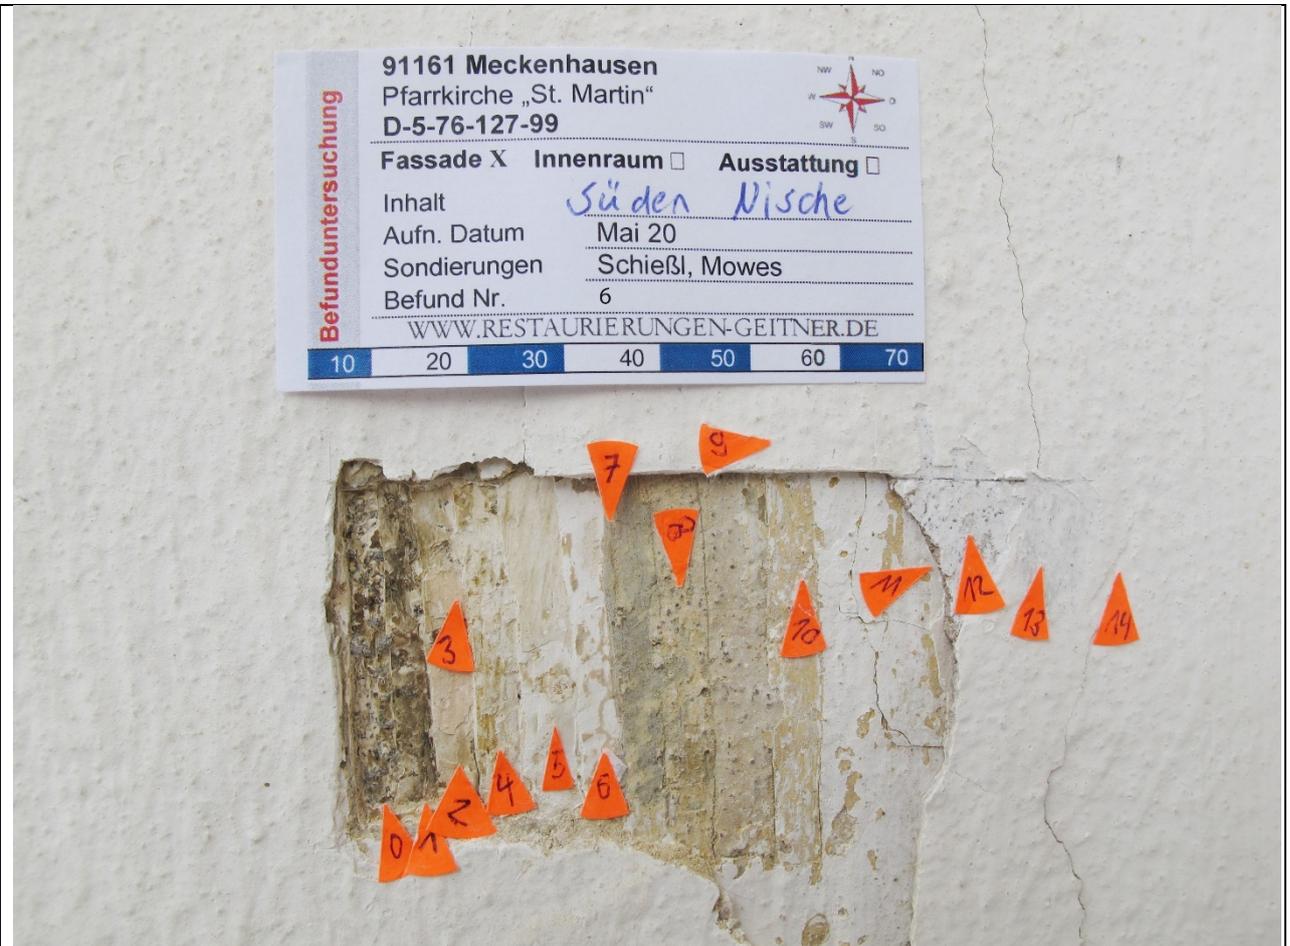
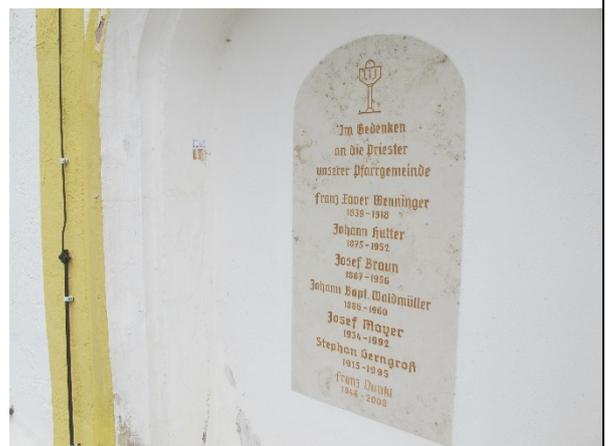
Befund Nr. 6

Nr.	X optisch	Mikroskop
0	Putz	
1	weiß (verschmutzt)	
2	weiß	
3	rot-rosa	Keim 9174 (Schmutzschicht)
4	Ocker	(Schmutzschicht)
5	weiß	
6	rot	
	Zementputz	
7	Ocker	
8	rosa	
9	Ocker	
10	weiß	
	Putz	
11	weiß	
12	weiß

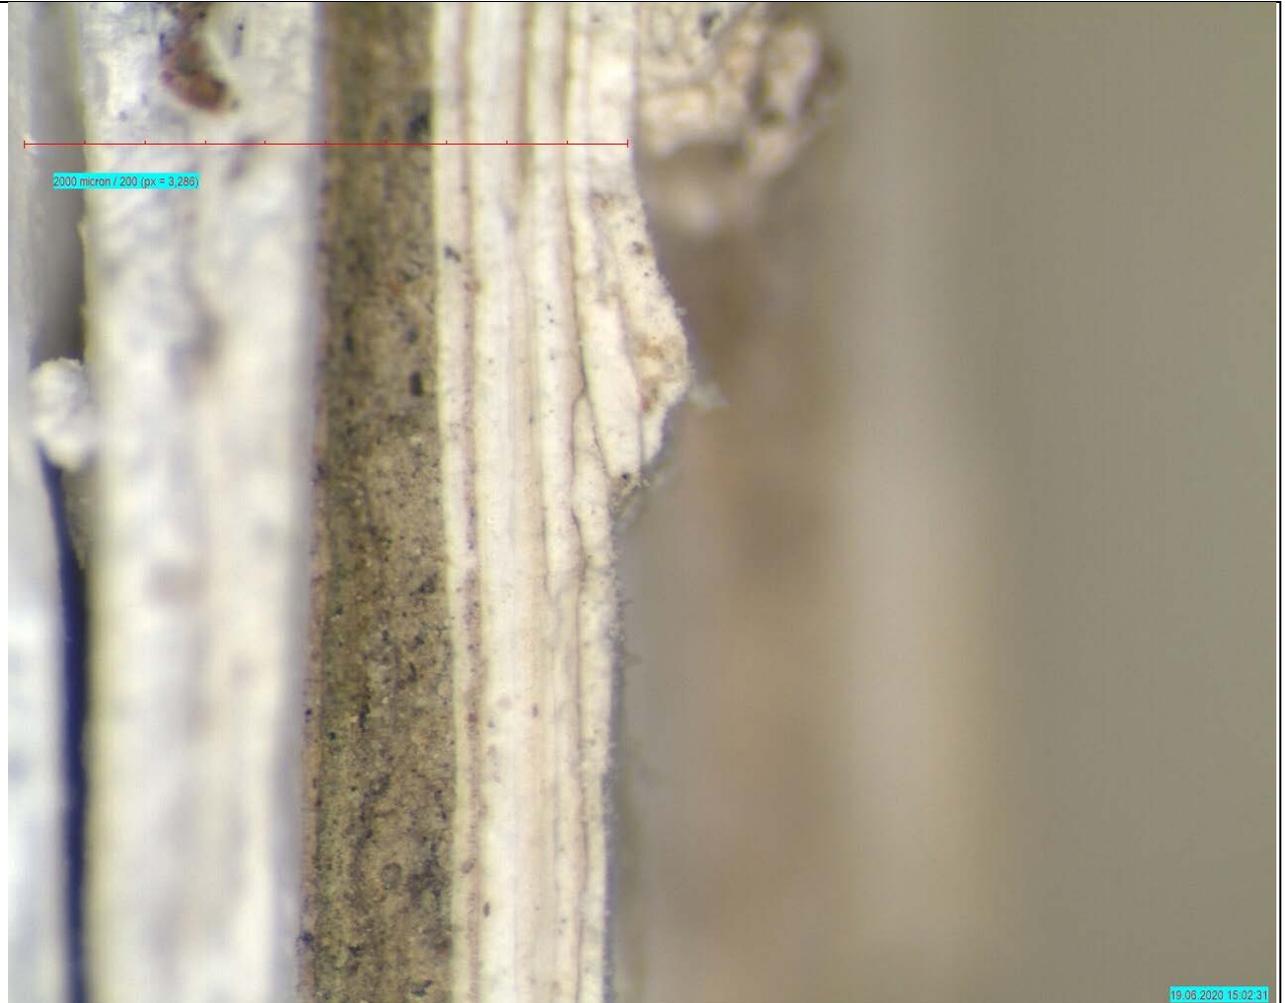
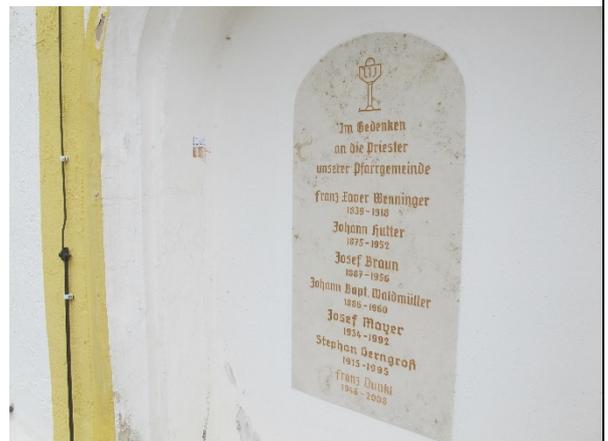
Befund Nr. 6.2 Konstruktion

0	Kalkputz	
1	weiß (Schmutzhorizont)	
2	weiß	
	Kalkputz- Putzschlämme	
3	weiß (Schmutzhorizont)	
4	weiß (Schmutzhorizont)	
5	weiß (Schmutzhorizont)	
6	weiß- beige (Schmutzhorizont)	
7	weiß- beige (Schmutzhorizont)	
	Putzschlämme	
8	weiß (Schmutzhorizont)	
9	weiß (Schmutzhorizont)	
10	weiß (Schmutzhorizont)	
	Putzschlämme	
11	weiß (Schmutzhorizont)	
	Kalkunterputz mit Feinputz

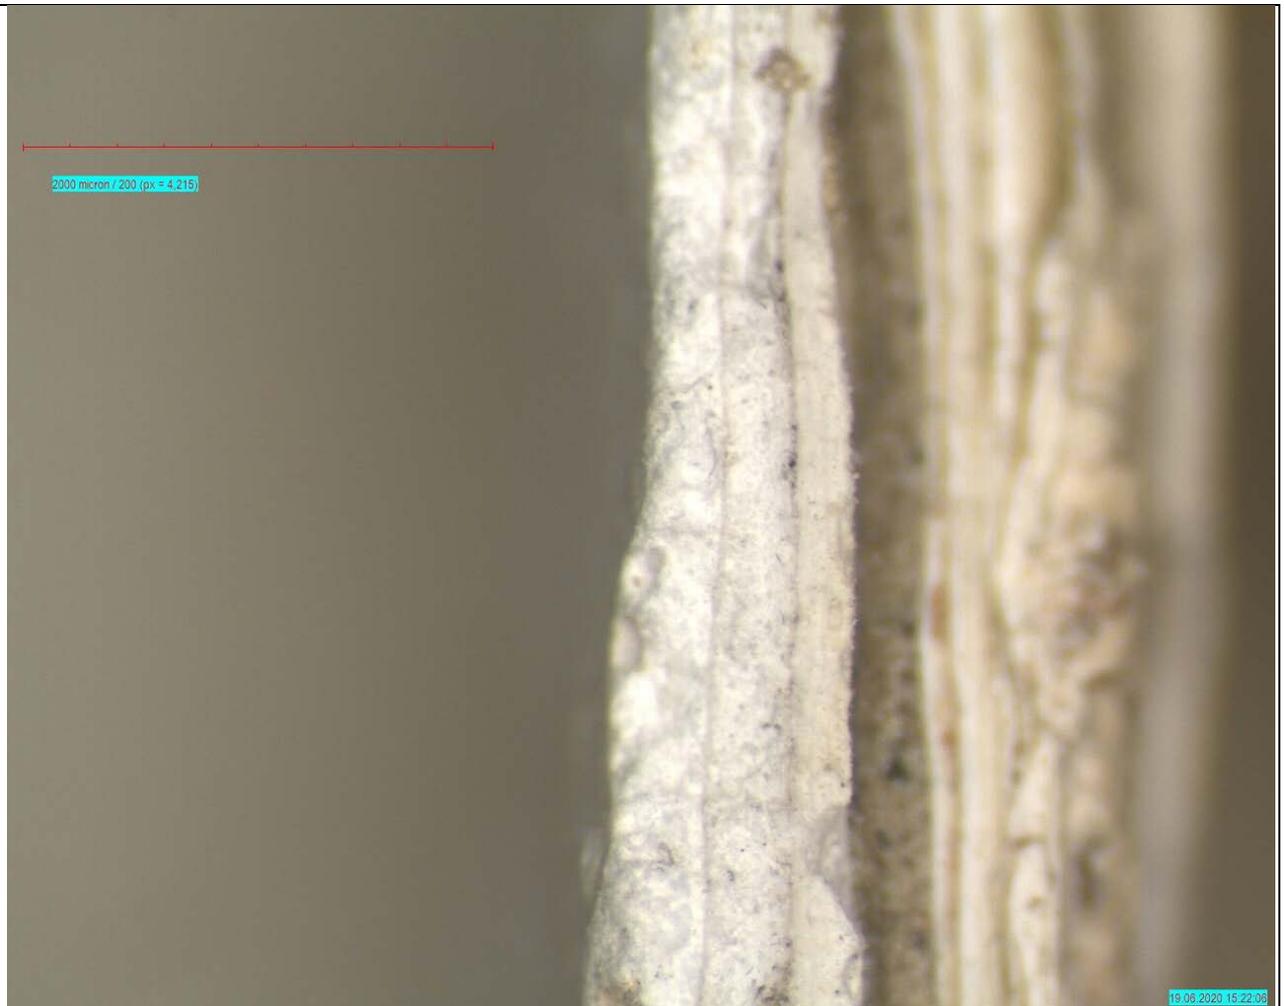
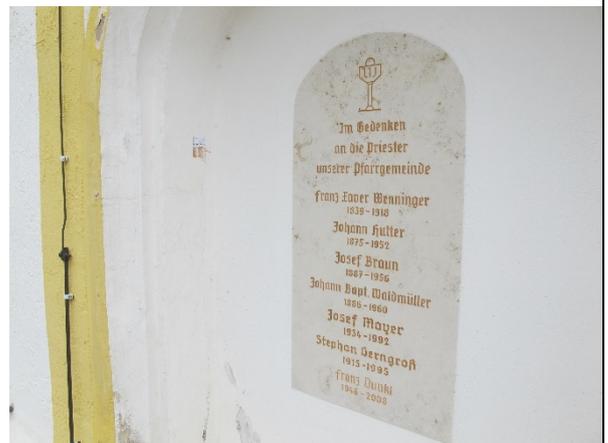
Befund Nr. 6.3

0	Kalkputz	
1	weiß (Schmutzhorizont)	
2	weiß	
03	Kalkputz- Putzschlämme	
3	weiß (Schmutzhorizont)	
4	weiß (Schmutzhorizont)	
5	weiß (Schmutzhorizont)	
6	weiß- beige (Schmutzhorizont)	
7	weiß- beige (Schmutzhorizont)	
	Putzschlämme	
8	weiß (Schmutzhorizont)	
9	weiß (Schmutzhorizont)	
10	weiß (Schmutzhorizont)	
	Putzschlämme	
11	weiß (Schmutzhorizont)

Kalkunterputz mit Feinputz
12	weiß (Schmutzhorizont)		
13	weiß (Schmutzhorizont)		
14	weiß (Schmutzhorizont)
