UNTERSUCHUNGSBERICHT

PROJEKT: Pfarrkirche „St. Martin

BETREFF: Fassade, Vorprojekt
Befunduntersuchung, Teilbereiche Fassade

Fassade; Turm- u. Südseite
Befunduntersuchung
D-5-76-127-99

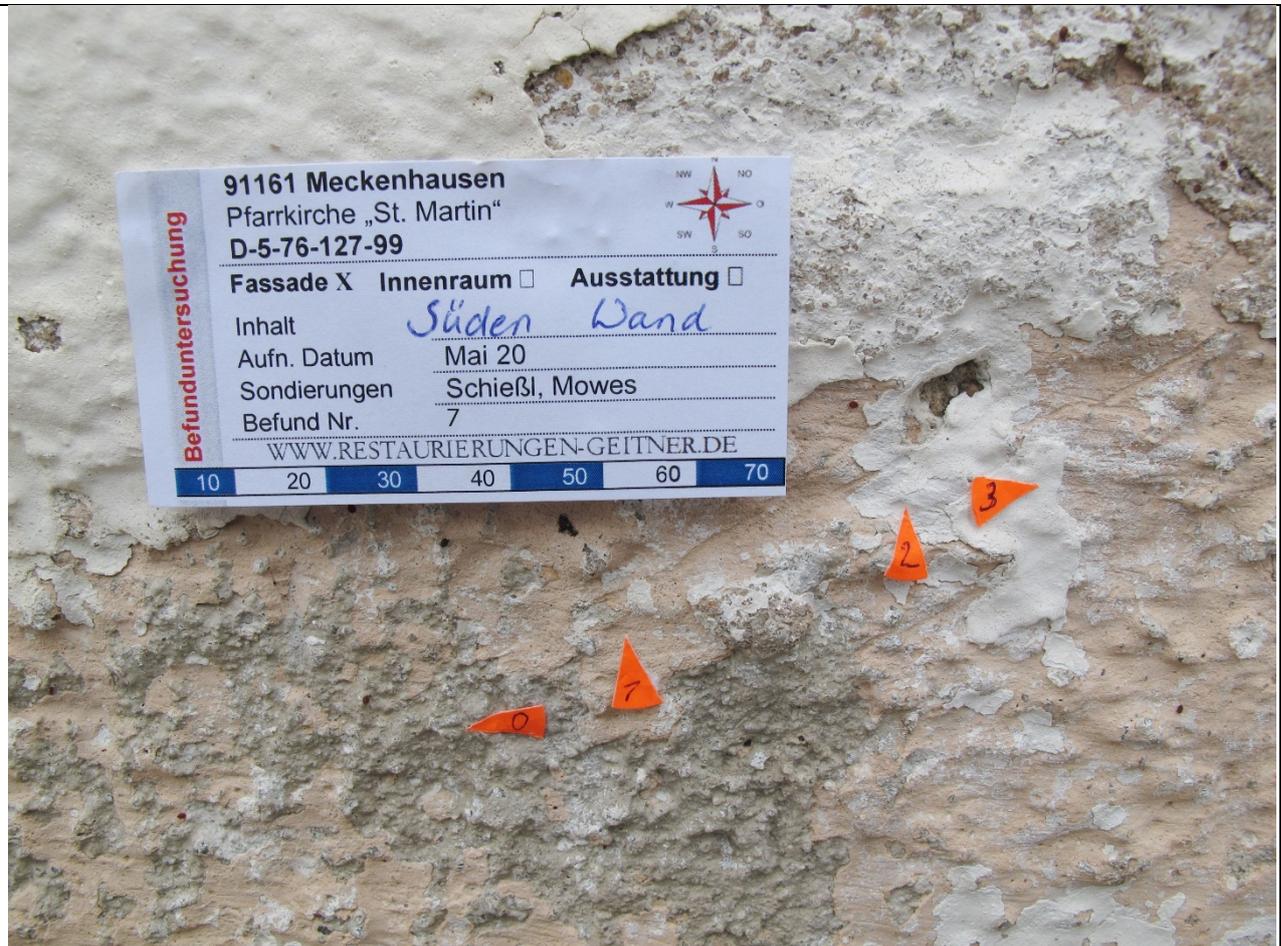
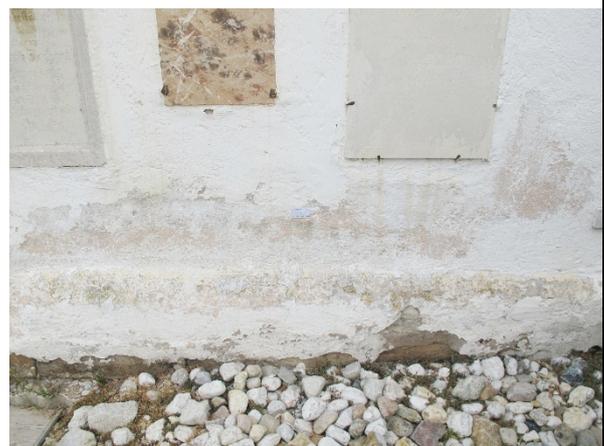
Befund Nr. 7
Fassade LH Südseite
Wand Sockelfläche

0	Zementputz
1	rosa
2	weiß
3	weiß

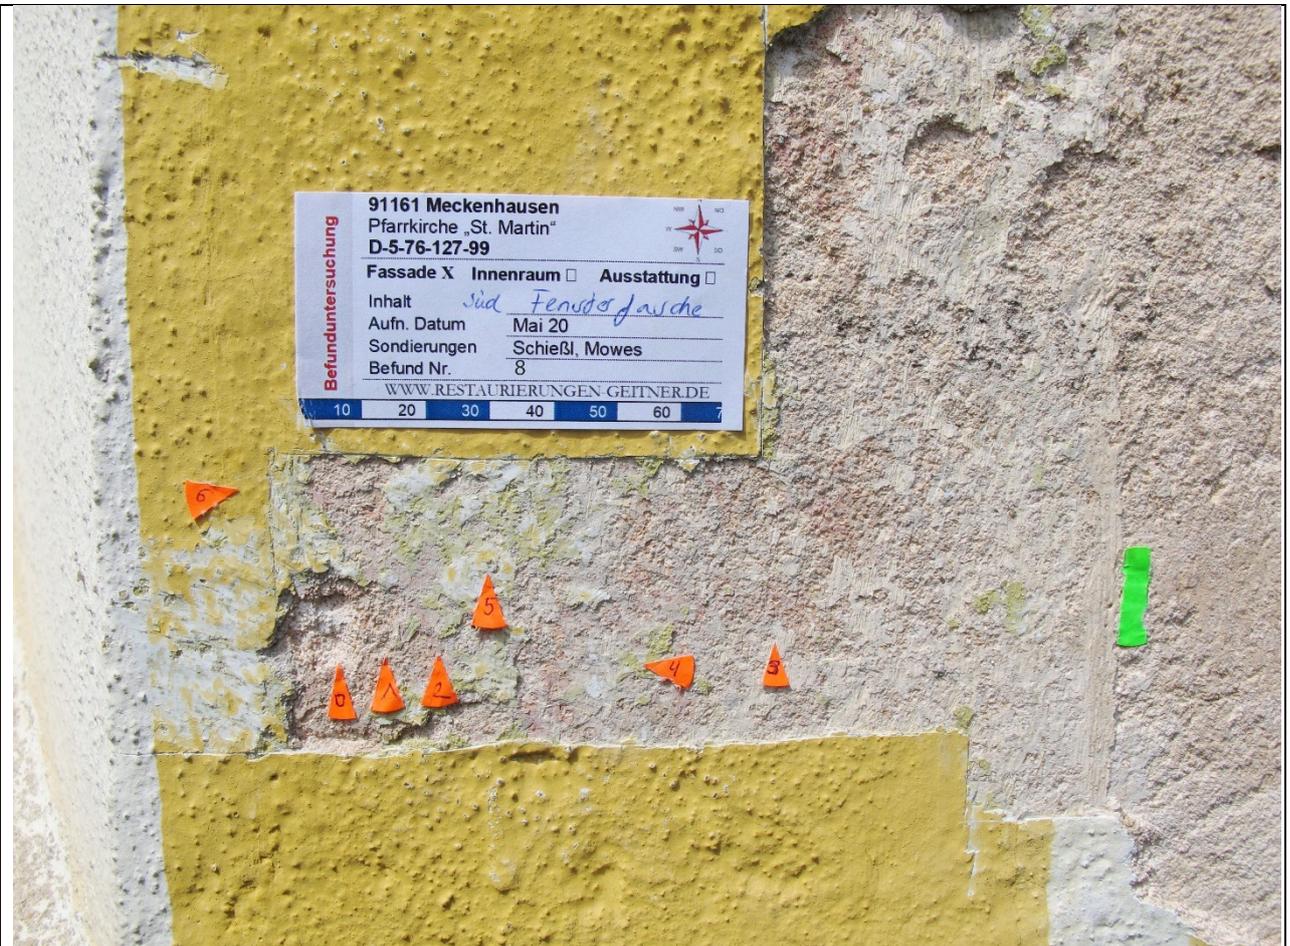
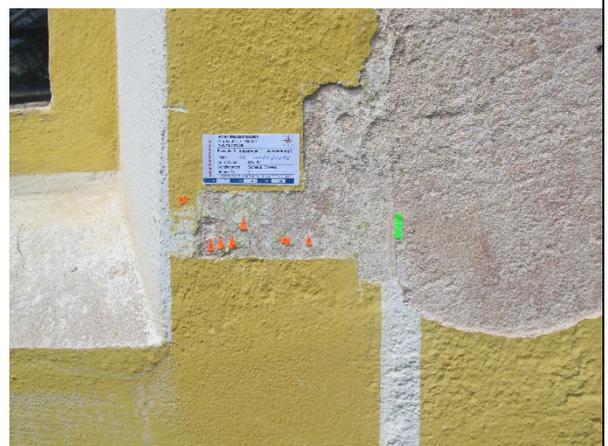
Befund Nr. 8
Fassade Chor Südseite
Fensterfasche

0	Zementputz
1	rosa hell
2	rot
3	weiß
4	Nickelgelb grün
5	weiß
6	Ocker

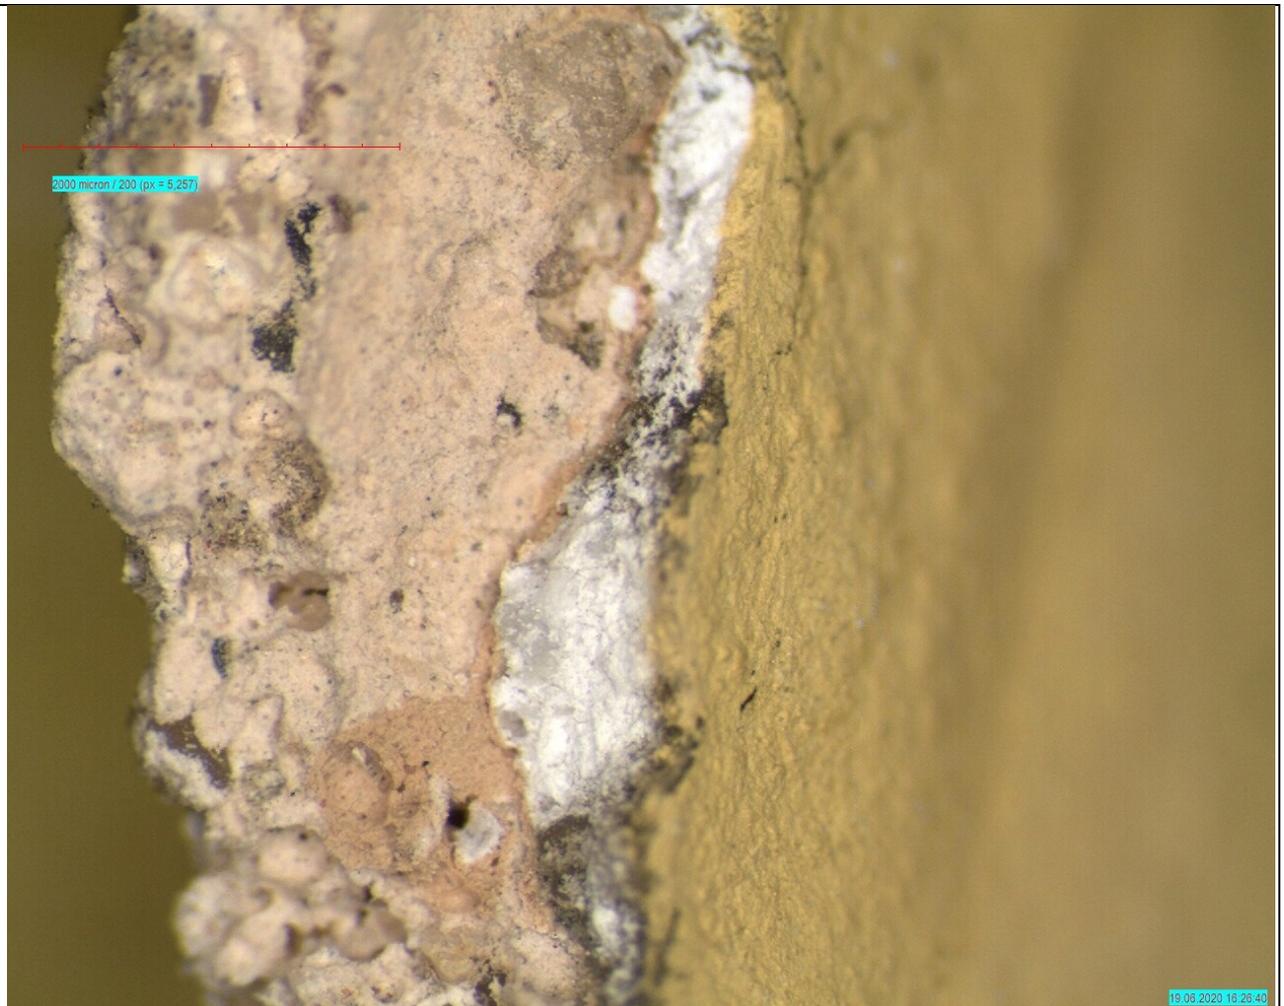
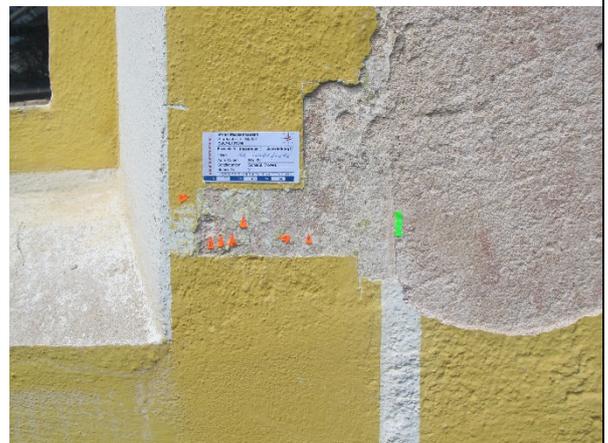
Befund Nr. 8.1
Fassade Chor Südseite
Fensterfasche

0	Kalkputz	
1	Ocker-beige Zementputz	Keim 9075 rudimentäre Reste
2	rot-rosa	Keim 9174 (Schmutzschicht)
3	rot-rosa	Keim 9171 (Schmutzschicht)
4	weiß	(schwarze Schmutzschicht)
5	Nickelgelb grün	ohne Mikroskop Befund
6	weiß	ohne Mikroskop Befund
7	Ocker	Keim 9051 (Bestand)

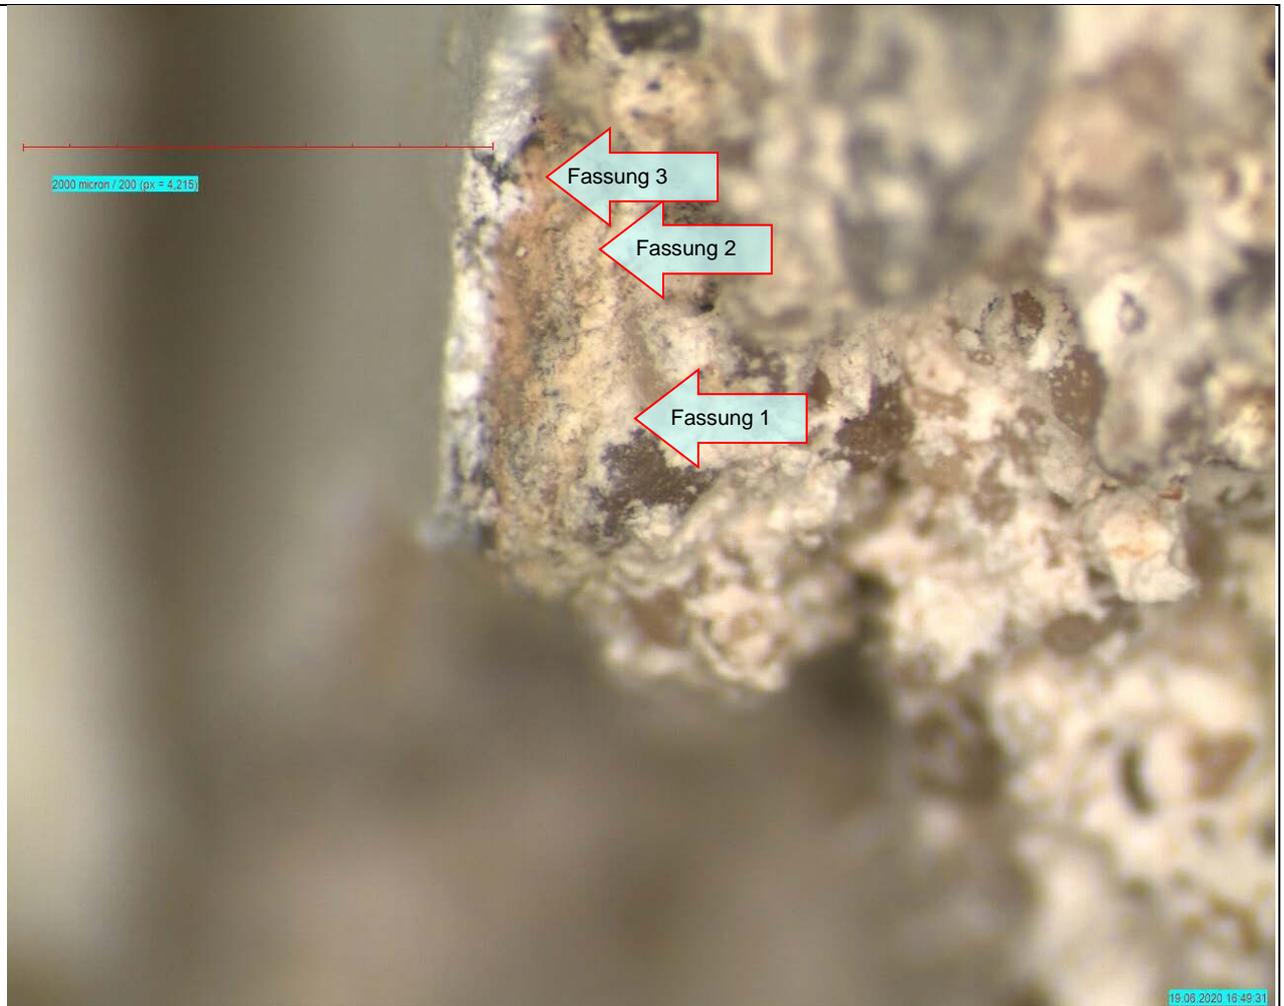
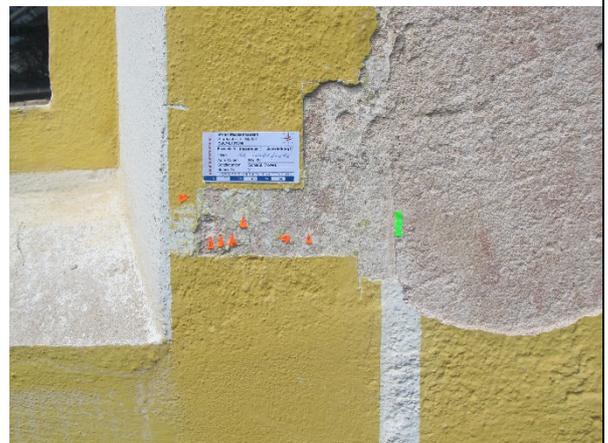
Befund Nr. 8.2
Fassade Chor Südseite
Fensterfasche

0	Kalkputz	
1	Ocker-beige	Keim 9075 rudimentäre Reste
2	rot -rosa	Keim 9174 (Schmutzschicht)
3	rot -rosa	Keim 9171 (Schmutzschicht)
4	weiß	(schwarze Schmutzschicht)
5	Nickelgelb grün	ohne Mikroskop Befund
6	weiß	ohne Mikroskop Befund
7	Ocker	Keim 9051 (Bestand)

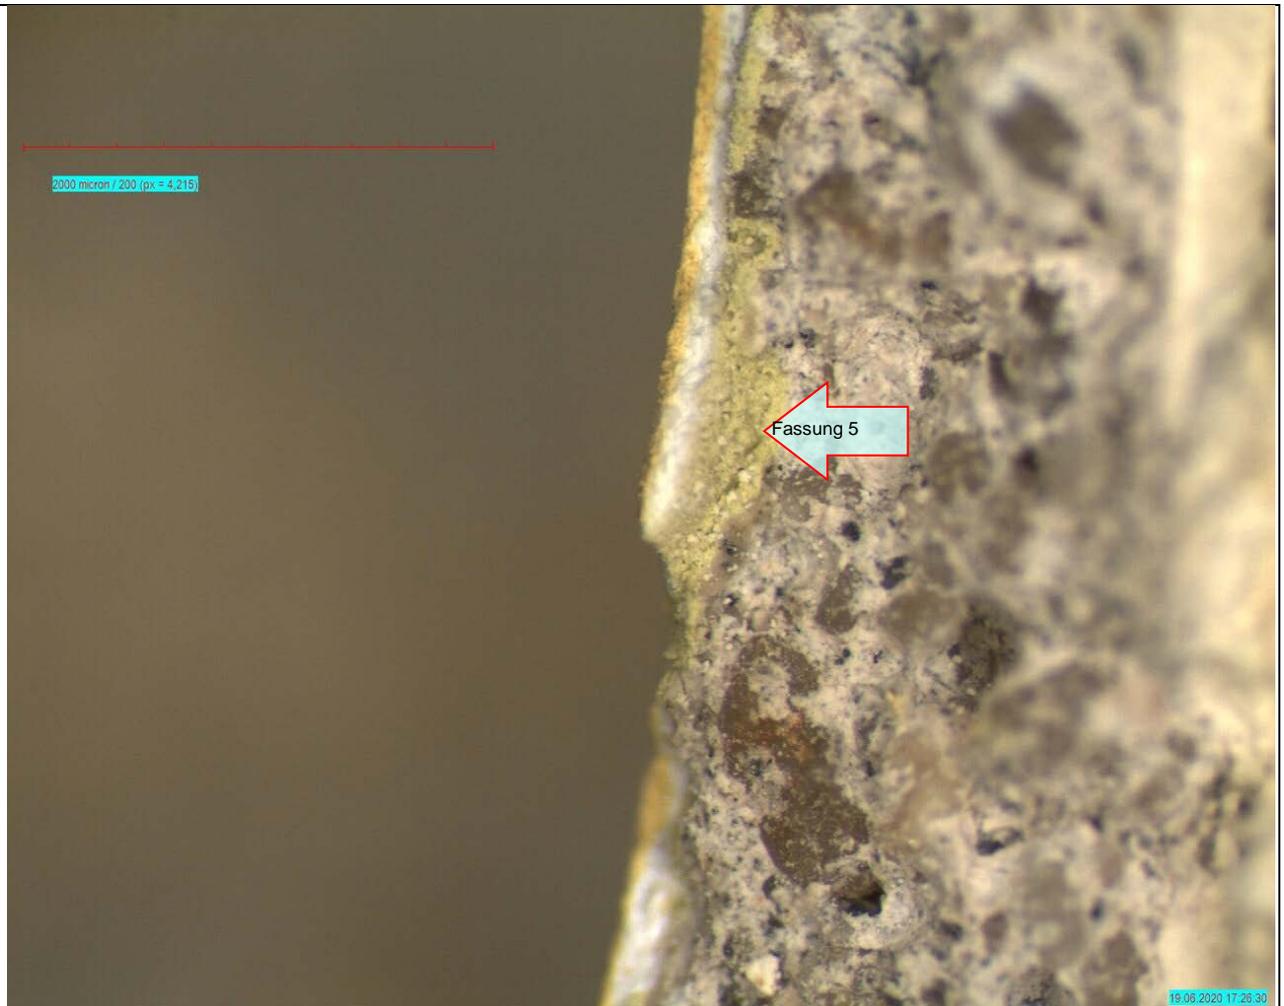
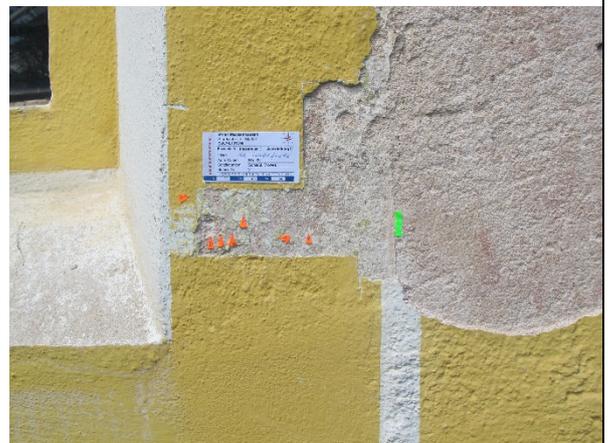
Befund Nr. 8.3
Fassade Chor Südseite
Fensterfasche

Nr.	X optisch	X Mikroskop
0	Kalkputz	
1	Ocker-beige	Keim 9075 rudimentäre Reste
2	rot -rosa	Keim 9174 (Schmutzhorizont)
3	rot -rosa	Keim 9171 (Schmutzhorizont)
4	weiß	(schwarze Schmutzschicht)
5	Nickelgelb grün	Schmutzhorizont
6	weiß	ohne Mikroskop Befund
7	Ocker	Keim 9051 (Bestand)

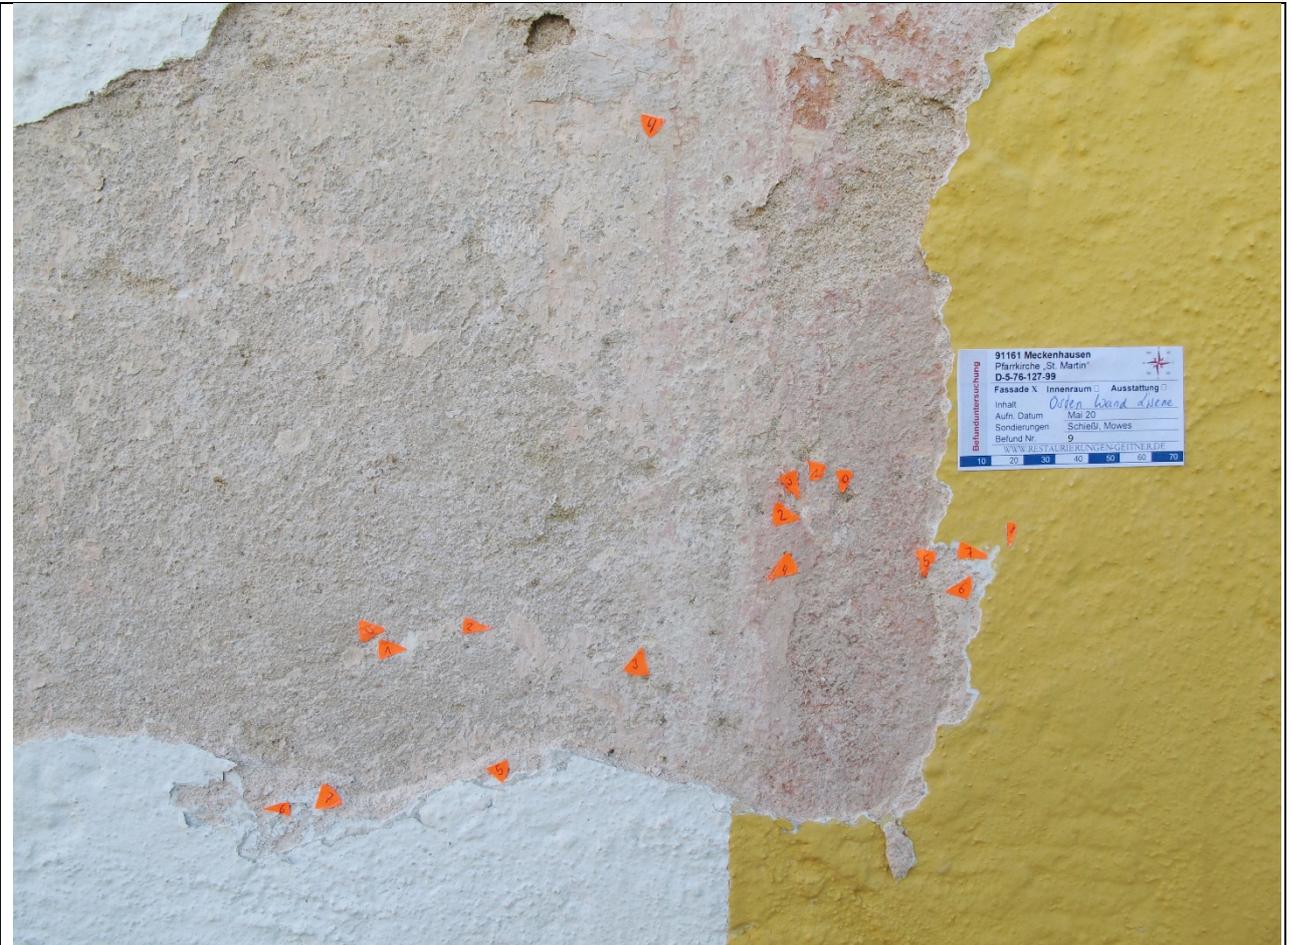
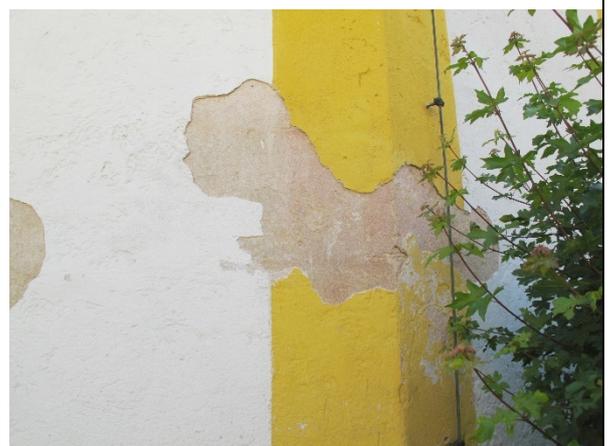
Befund Nr. 9
Fassade Chor Ostseite
Wandfläche

Nr.	X optisch	Mikroskop
0	Kalkputz fein	
1	beige	Keim 9092 Schmutzhorizont
2	rot -rosa	Keim 9174 (Schmutzhorizont)
3	rot -rosa	Keim 9171 (Schmutzhorizont)
4	weiß	Schmutzhorizont
	Putzschlämme	
5	rosa	
6	weiß	
7	weiß

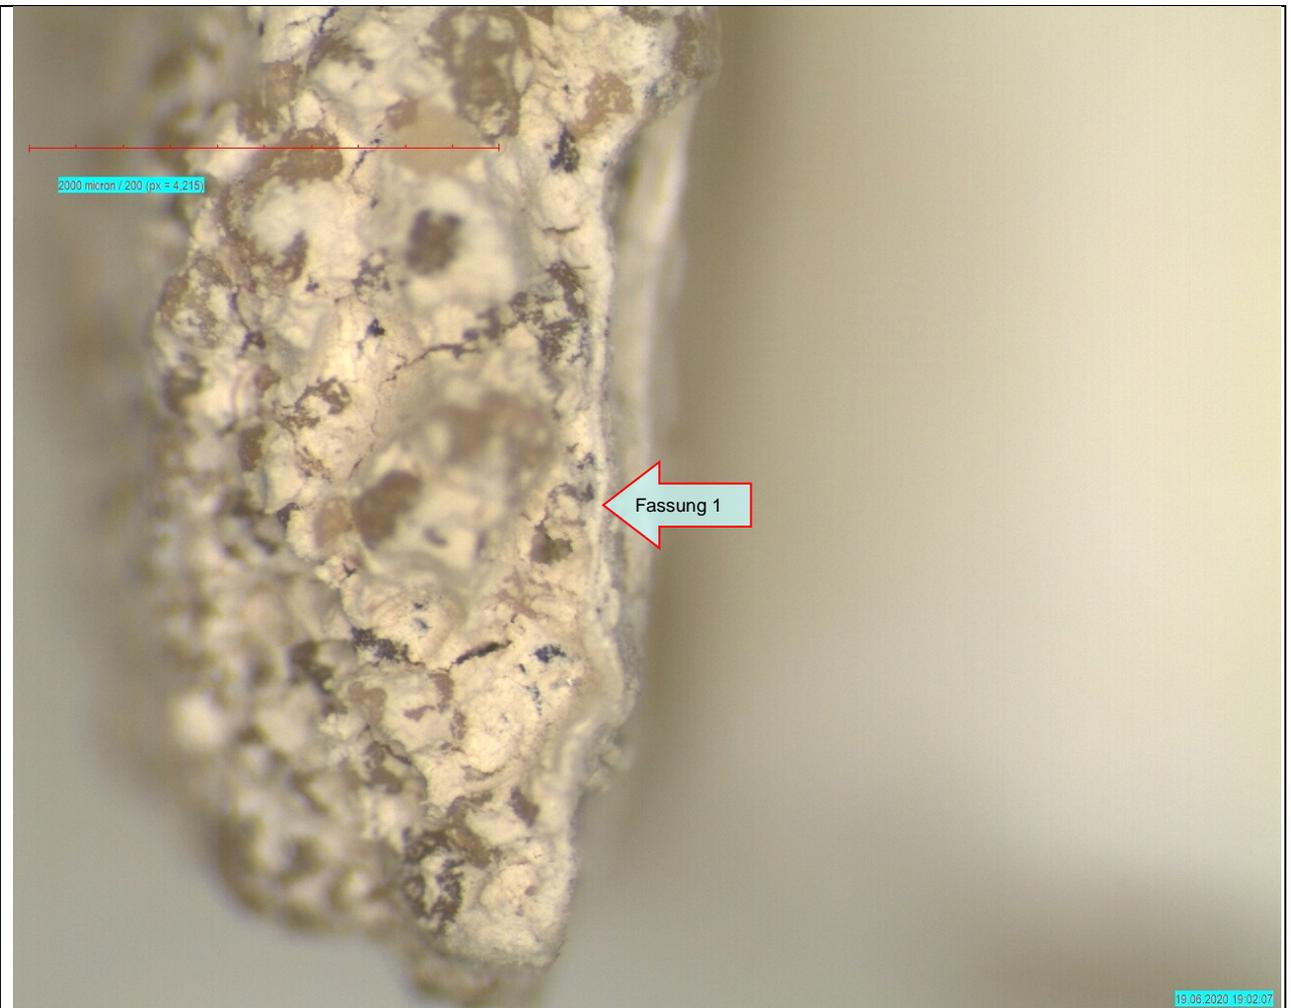
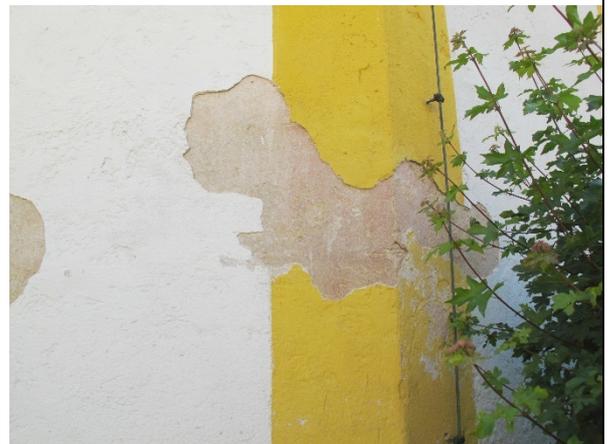
Befund Nr. 9.1
Fassade Chor Ostseite
Wandfläche

Nr.	X optisch	X Mikroskop
0	Kalkputz mürb u. grob 19 Jhr.	
1	beige	Keim 9092 Schmutzhorizont
2	weiß	Schmutzhorizont
3	rot -rosa	
4	rot -rosa	Keim 9171 (Schmutzhorizont)
5	Weiß	Schmutzhorizont
	Putzschlämme	
6	rosa	
7	weiß	
8	weiß

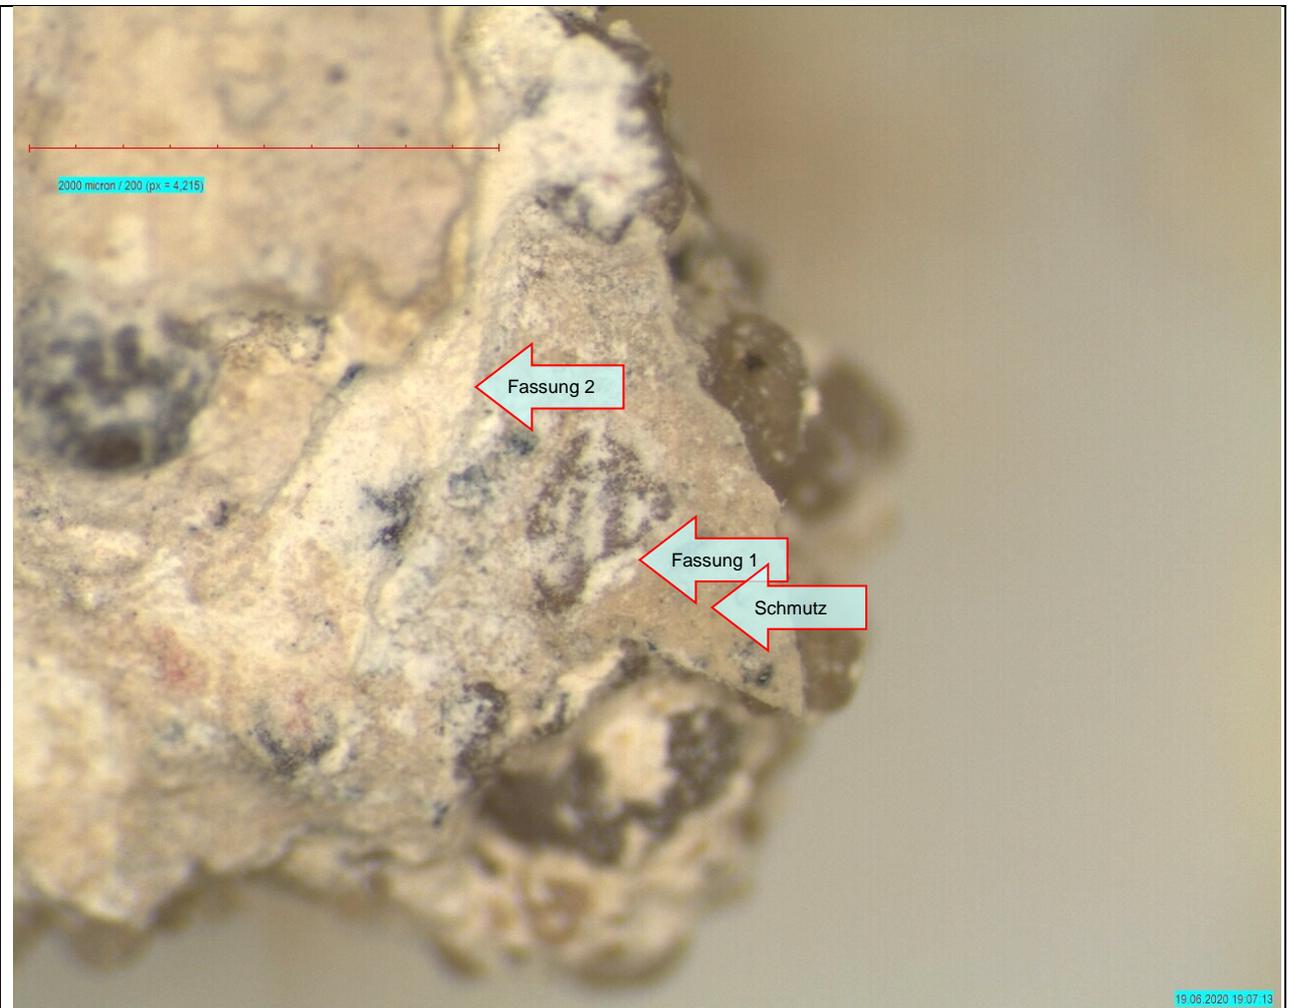
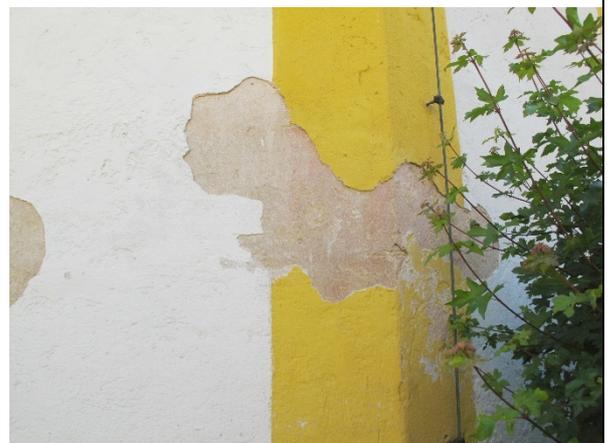
Befund Nr. 9.2
Fassade Chor Ostseite
Wandfläche

0	Kalkputz mürb 19 Jhr.	
1	beige	Keim 9092 Schmutzhorizont
2	weiß	Schmutzhorizont
3	rosa	
4	rot -rosa	Keim 9171 (Schmutzhorizont)
5	weiß	Schmutzhorizont
	Putzschlämme	
6	rosa	
7	weiß	
8	weiß

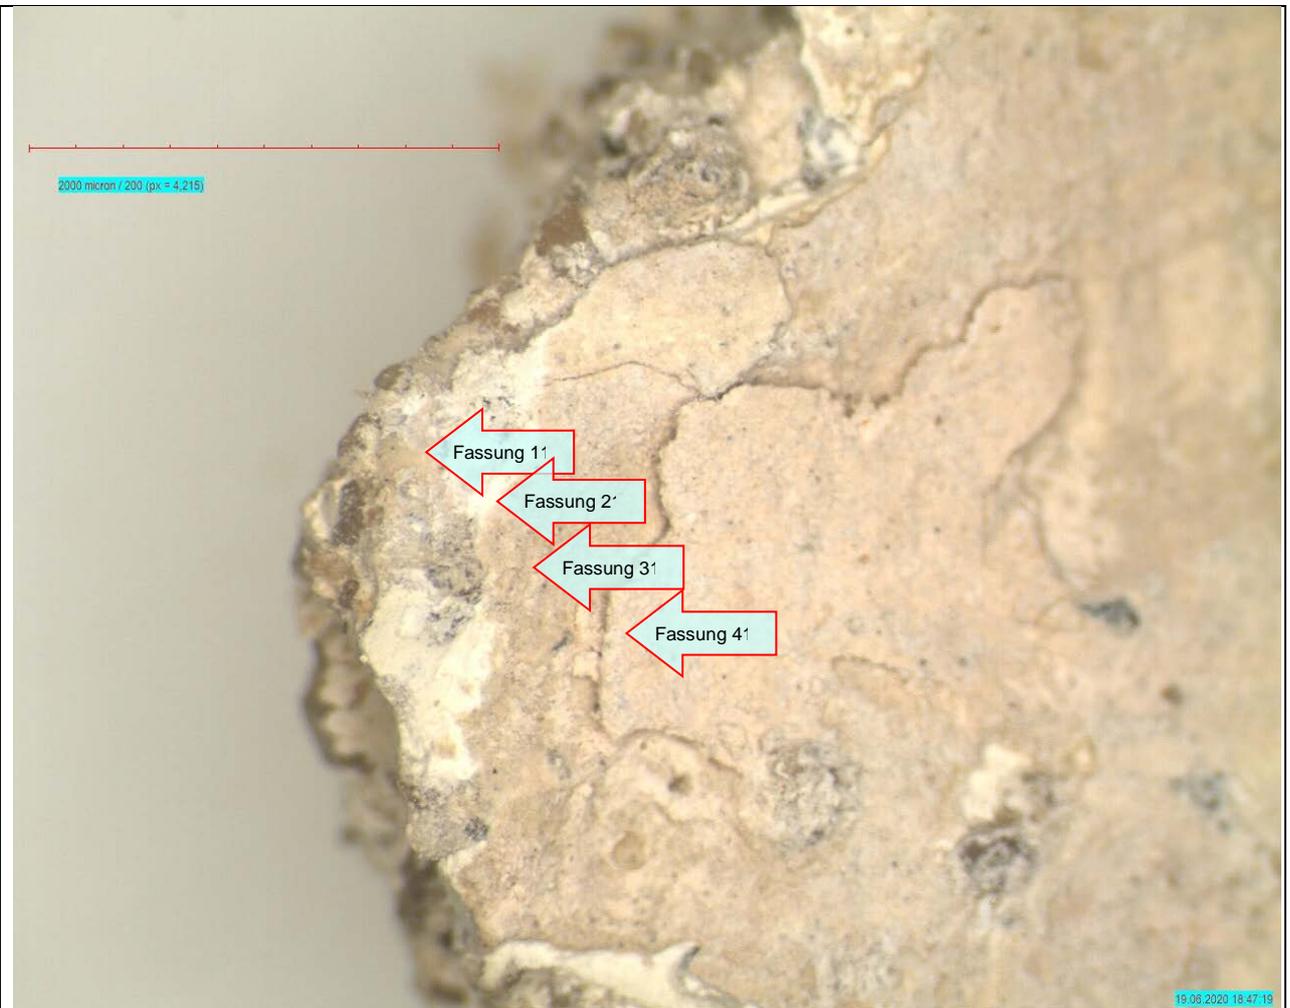
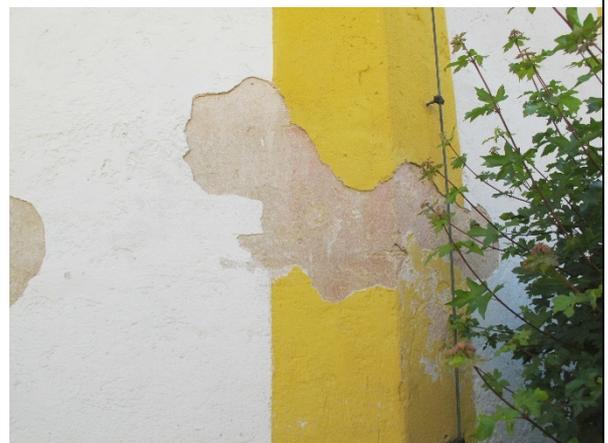
Befund Nr. 9.3
Fassade Chor Ostseite
Wandfläche

Nr.	X optisch	Mikroskop
0	Kalkputz mürb 19 Jhr.	
1	beige	Keim 9092 Schmutzhorizont
2	weiß	Schmutzhorizont
3	rosa	
4	rot -rosa	Keim 9171 (Schmutzhorizont)
5	Weiß	Schmutzhorizont
	Putzschlämme	
6	beige-rosa	Keim 9132
7	weiß	
8	weiß

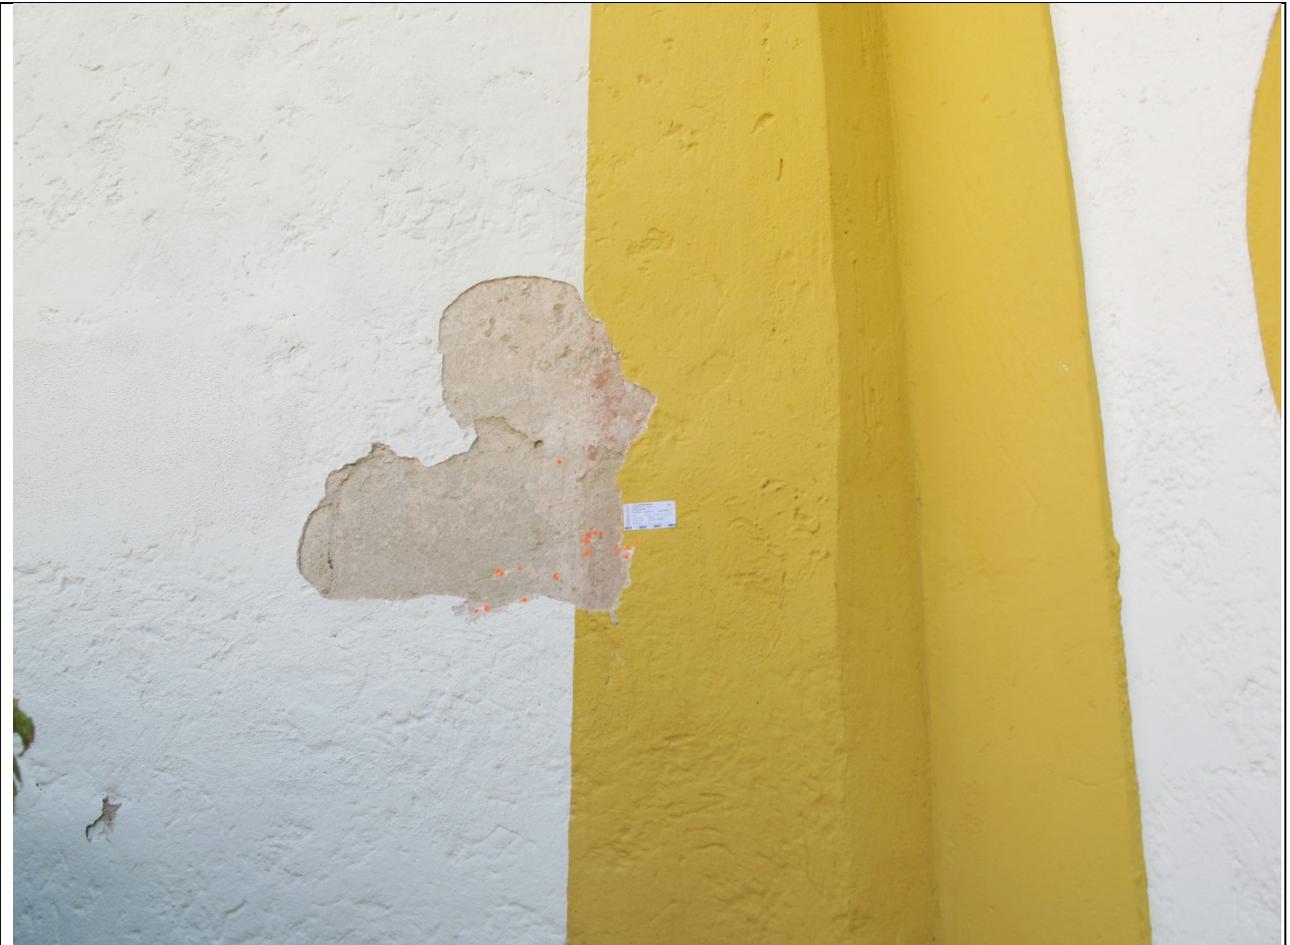
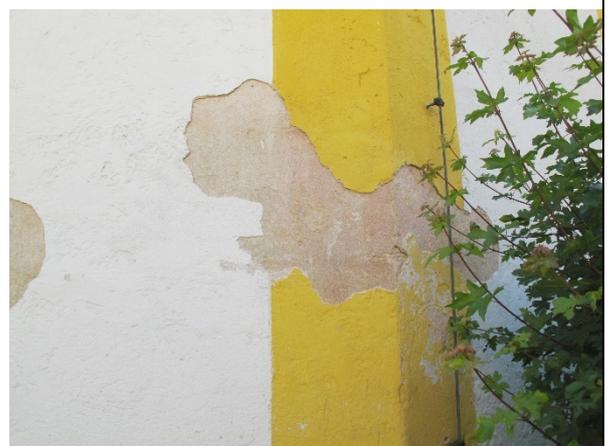
Befund Nr.10
Fassade Chor Ostseite
Wandlisene

Nr.	X optisch	Mikroskop
0	Kalkputz	
1	rot	
2	weiß	
3	weiß	
4	weiß	
5	weiß	
6	rosa	
7	weiß	
8	Ocker	Keim 9051 (Bestand)

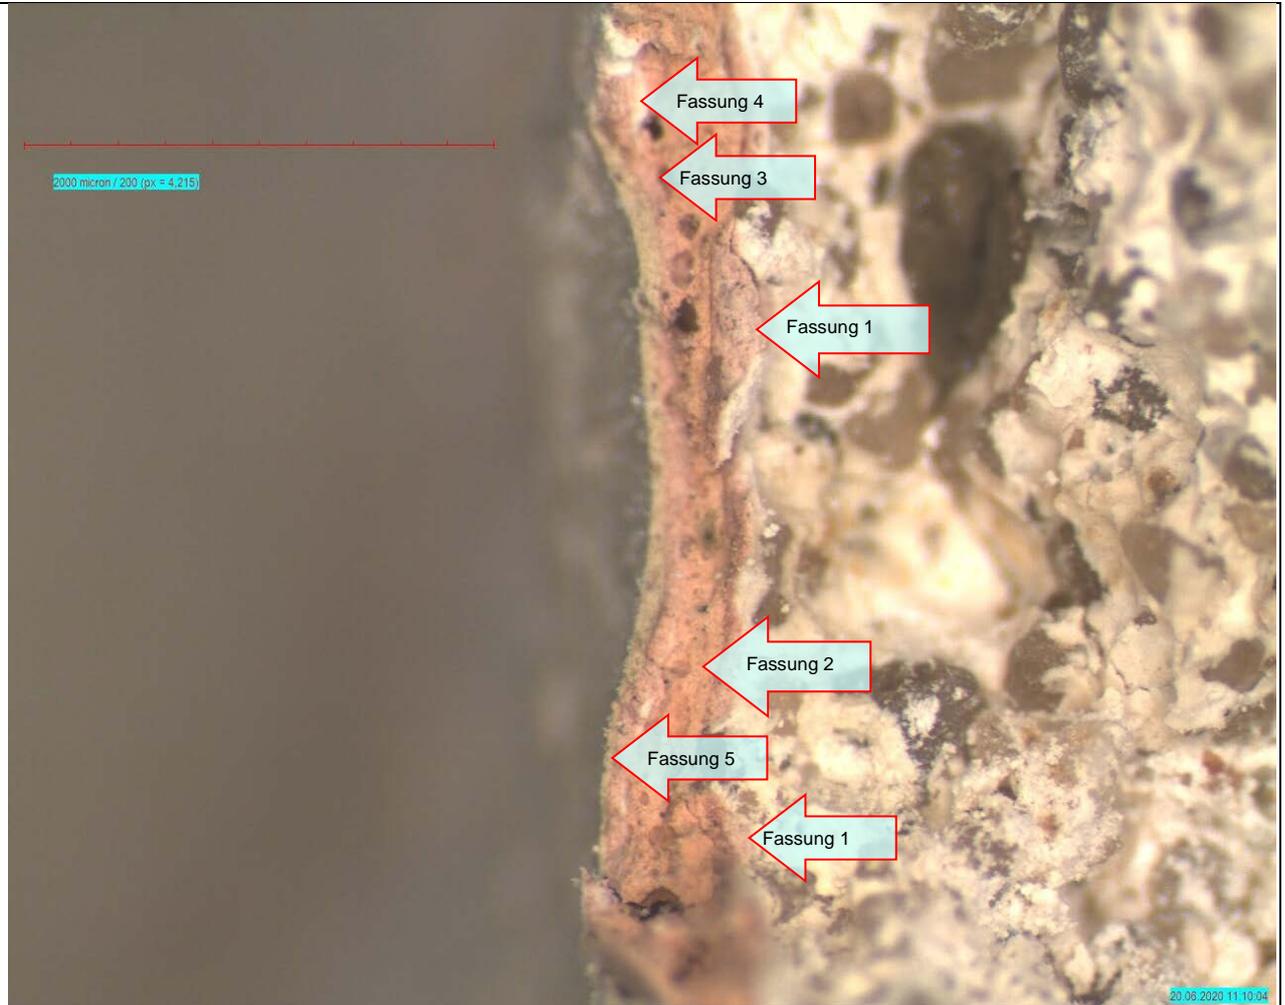
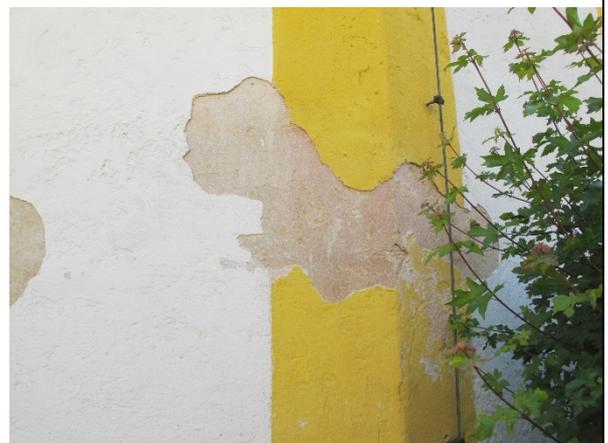
Befund Nr. 10.1
Fassade Chor Ostseite
Wand Lisene

0	Kalkputz	
1	rot -rosa	Keim 9171 (Schmutzhorizont)
2	rosa	Keim 9166
3	beige	Keim 9274
4	rot -rosa	Keim 9171
5	beige	Keim 9251 / 9249

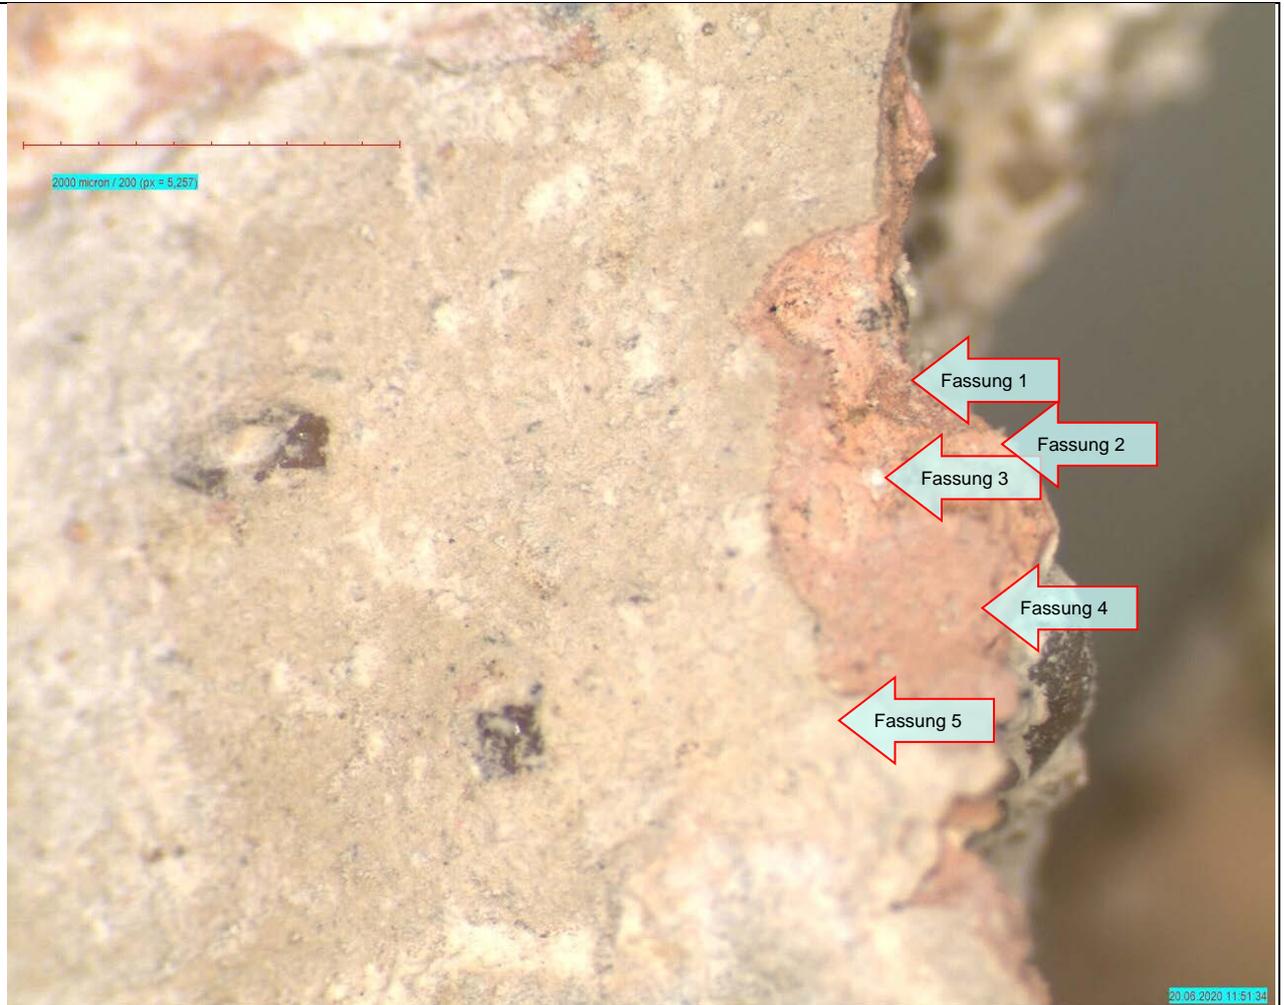
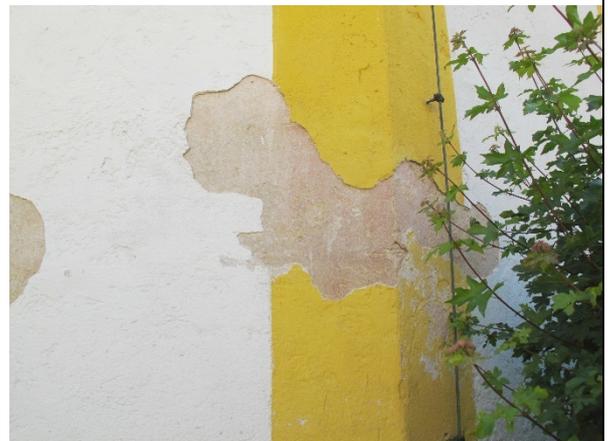
Befund Nr. 10.2

Nr.	X optisch	X Mikroskop
0	Kalkputz	
1	rot -rosa	Keim 9171 (Schmutzhorizont)
2	rosa	Keim 9166
3	beige	Keim 9274
4	rot -rosa	Keim 9171
5	beige	Keim 9251 / 9249

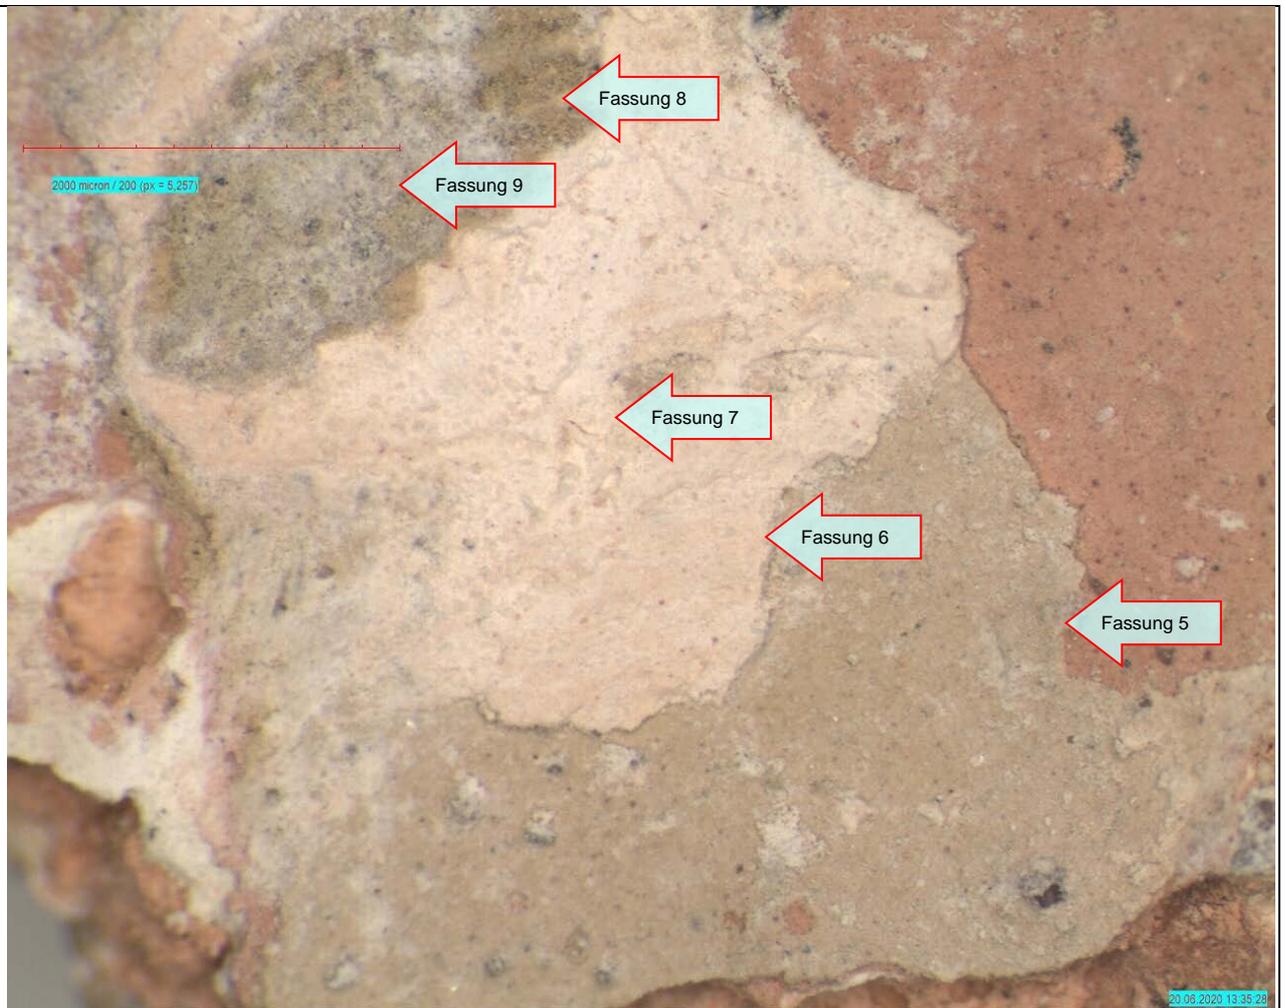
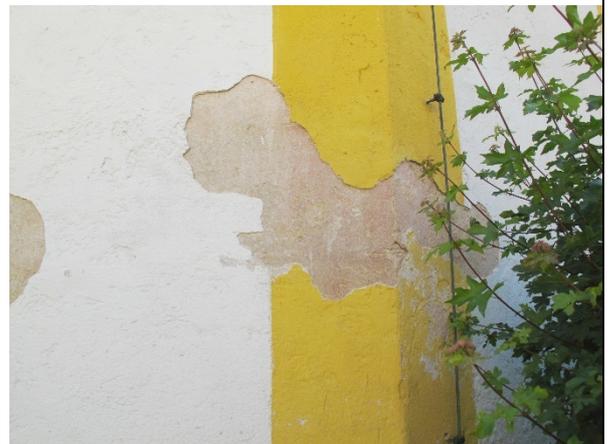
Befund Nr. 10.3
Fassade Chor Ostseite
Wand Lisene

0	Kalkputz	
1	rot -rosa	Keim 9171 (Schmutzhorizont)
2	rosa	Keim 9166
3	beige	Keim 9274
4	rot -rosa	Keim 9171
5	beige	Keim 9251 / 9249
6	Ocker hell	Keim 9095
7	beige	Keim 9132 / 9135
8	Ocker dunkel	Keim 9248
9	grau	Keim 9552

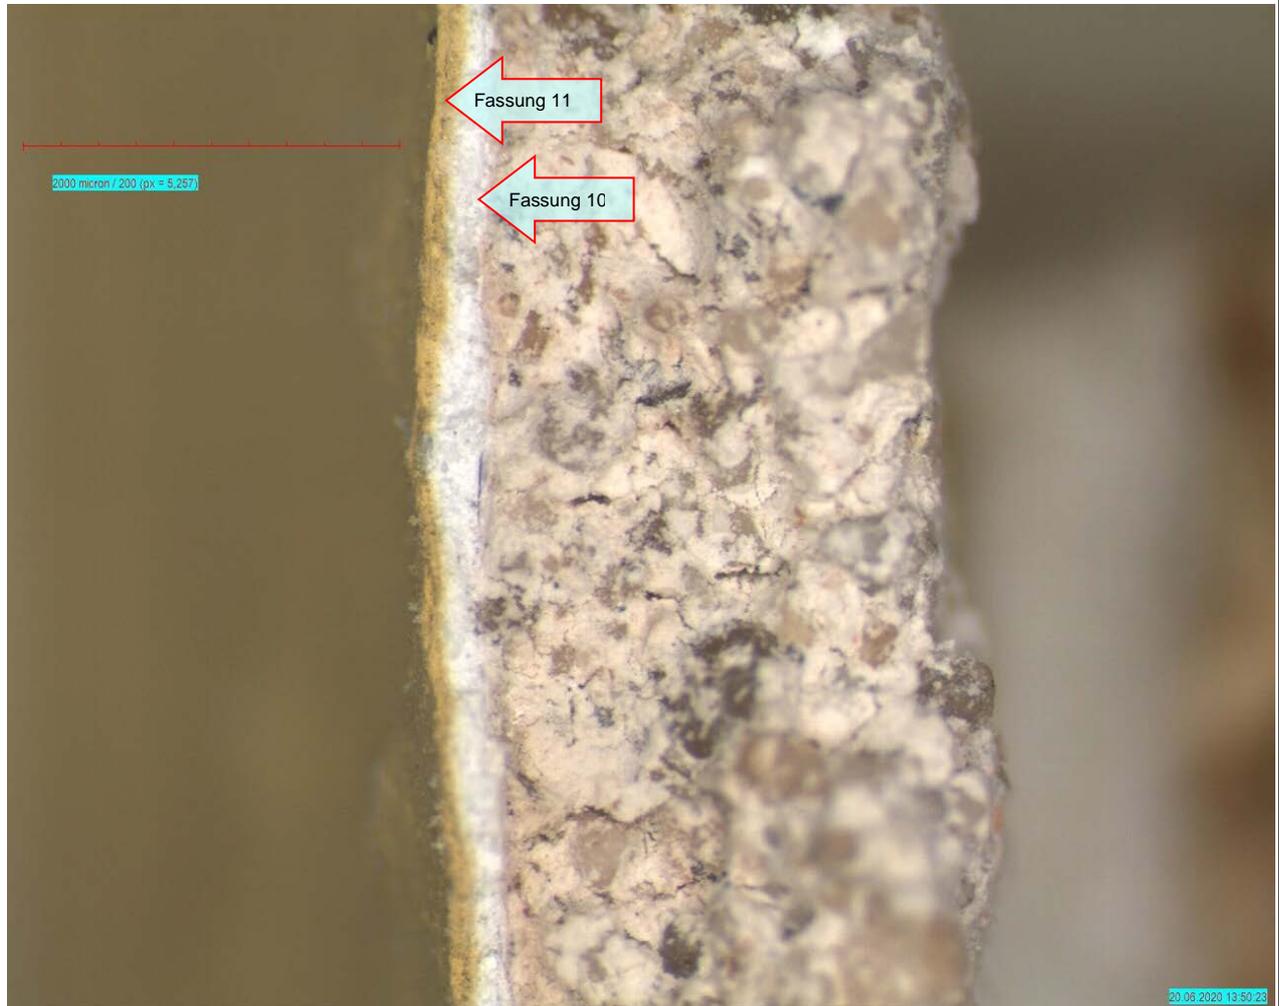
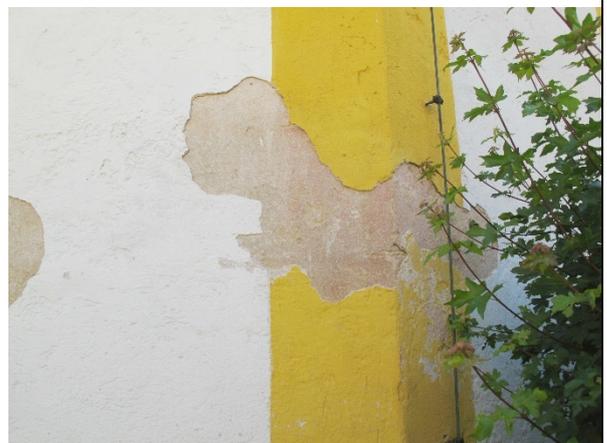
Befund Nr. 10.4
Fassade Chor Ostseite
Wand Lisene

0	Kalkputz grob	
1	rot -rosa	Keim 9171 (Schmutzhorizont)
2	rosa	Keim 9166
3	beige	Keim 9274
4	rot -rosa	Keim 9171
5	beige	Keim 9251 / 9249
6	Ocker hell	Keim 9095
7	beige	Keim 9132 / 9135
8	Ocker dunkel	Keim 9248
9	grau	Keim 9552
	Kalkputzschicht fein	
10	weiß	vermutlich Flächenton
11	Ocker	Keim 9051 (Bestand)
