Objekt: Pfarrkirche
"St. Martin in Meckenhäusen"

Darstellung: Statisch-konstruktive Voruntersuchung
Grundrisse Ebene 5 - Ebene 2 Turm

Datum: 27.01.2020 Bearbeitet: zm Geprüft: zm Projektnummer: 19-077
Maßstab: 1:25 Gezeichnet: kn Freigabe: zm Plannummer: S 06

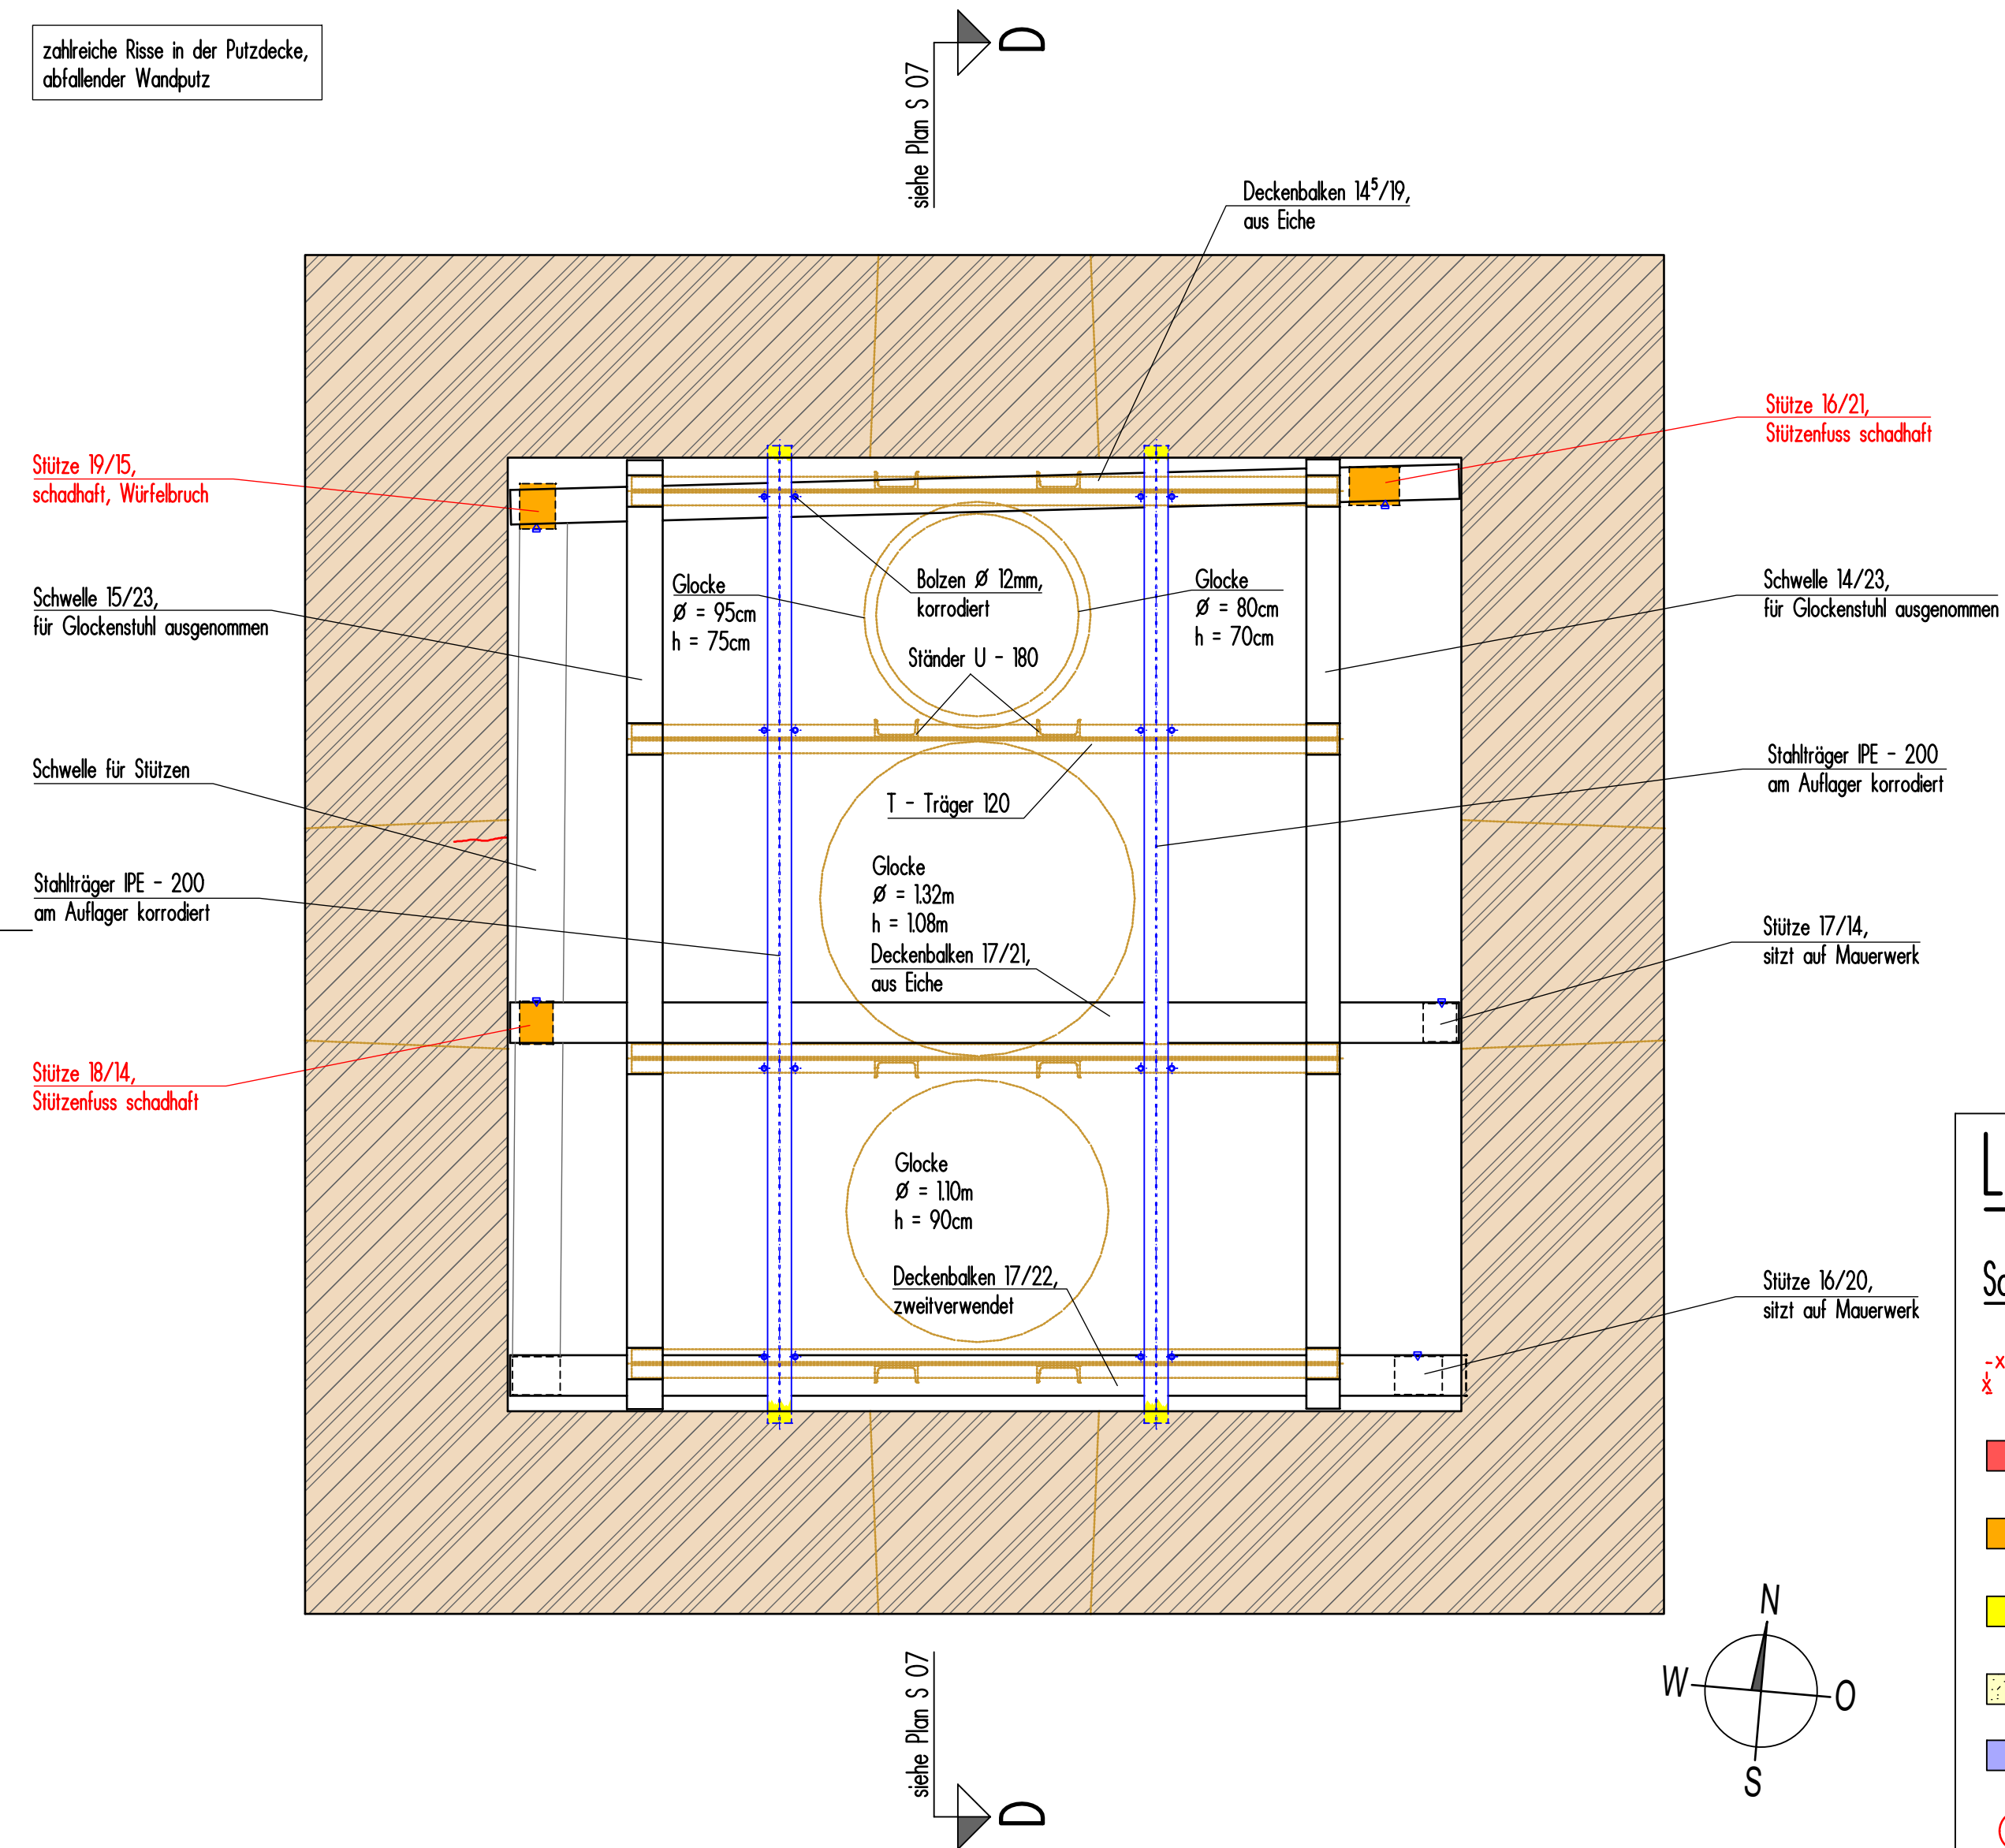
Grundriss Balkenlage Glockenstuhl Ebene 4

zahlreiche Risse in der Putzdecke, abfallender Wandputz
