Katholische Pfarrkirche „St. Martin“ in Meckenhausen

Objekt: Katholische Pfarrkirche „St. Martin“ in
Meckenhausen

Inhalt: Statische Stellungnahme Glockenstuhl

Stand: 23.07.2020

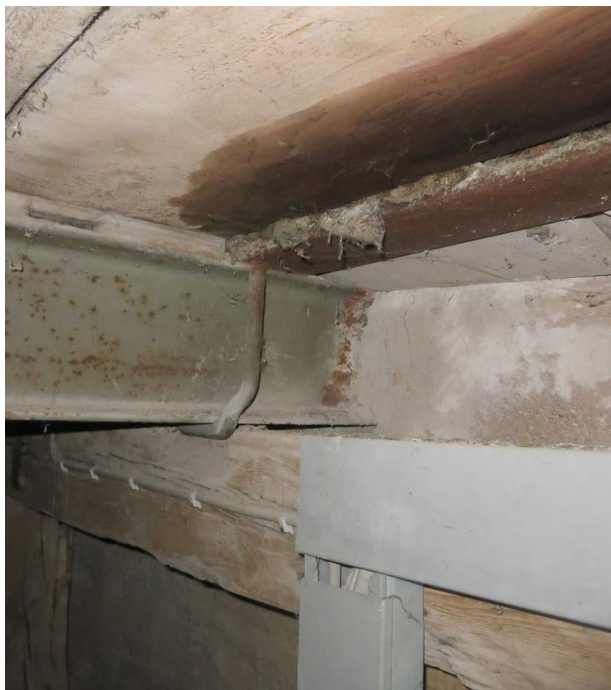
- Der Glockenstuhl ist durch zwei Abfangträger und eine Balkenlage gehalten. Diese Abfangkonstruktion unter dem Glockenstuhl ist zu schwach dimensioniert.
- Risse an den Auflagerpunkten der Eisenträger deuten auf eine Korrosionsproblematik hin.
- Die Stützen unter dem Glockenstuhl lagern sich direkt auf dem Mauerwerksabsatz der Turmebene auf und sind infolge Feuchtigkeitseinwirkung geschädigt. Eine lastverteilende Schwelle ist nicht vorhanden.

Auflager Eisenunterzug

- Freilegung und Überprüfung der Konstruktionshölzer an den Auflagern
- Sanierung geschädigter Deckenbalken und Pfosten
- Einbau zusätzlicher Balken unter dem Glockenstuhl
- Sanierung der Stützen unter der Glockenstuhlebene und Einbau von Schwellen unter den Stützenfüßen auf dem Mauerwerksabsatz
- Einbau eines Bohlenbelages mit 5 cm Stärke
- Freilegung der Auflager Abfangträger aus Eisen, Abfangung im Bauzustand, Korrosionsschutz

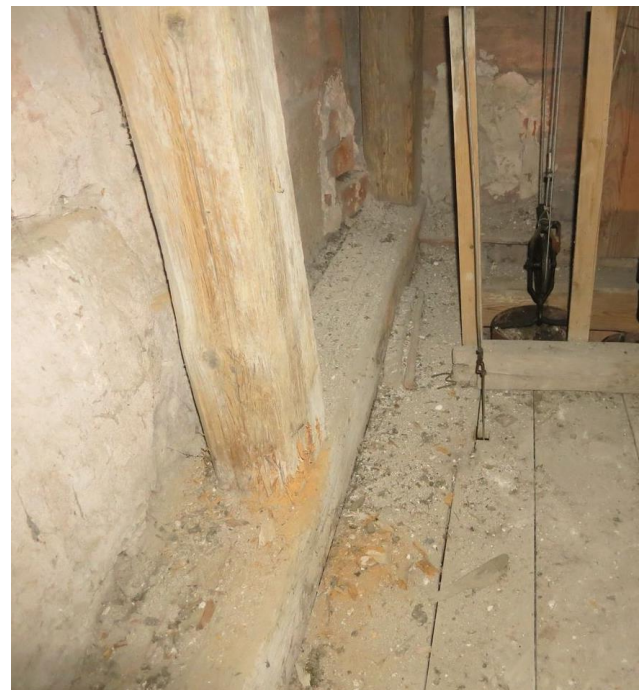
Schadhafte Pfosten

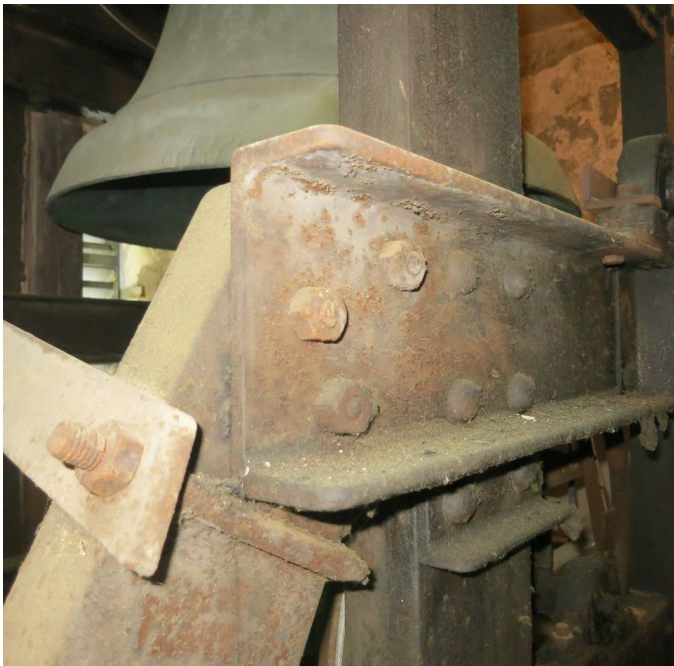
- Fortschreitende Korrosion schwächt die Stuhlkonstruktion speziell an den Knotenpunkten.
- An wichtigen Knotenpunkten des Glockenjoche ist bereits Rostmehl zu erkennen. Folglich wurde das Läuten der Glocken bereits eingestellt, da ein Versagen dieser Konstruktion in absehbarer Zeit nicht unwahrscheinlich ist.
- Die Jochauflager auf den Stuhlachsen wurden mit den neuen Glocken in den Nachkriegsjahren ungenügend durch eine kombinierte Schweiß- und Schraubverbindung aufgedoppelt.
- In diesem Zuge wurden störende Teile der Queraussteifung ersatzlos entfernt.
- Für den Einbau der elektrischen Läuteantriebe wurde eine Hilfskonstruktion angebaut.
- Der Glockenstuhl hat über Ausmauerungen direkten Kontakt zum Turmmauerwerk

Genieteteter Rahmen und geschraubte Strebe

- Korrosionsschutz Eisenstuhl durch Demontage bis auf den genieteten Grundrahmen, Wiederaufbau und Einbau neuer Verbindungsmittel
- Wiedereinbau und Ergänzung der fehlenden Queraussteifung
- Nachrüstung der Verankerung an den Abfangträgern
- Rückbau der nachträglichen Jochaufleger und Einbau einer fachgerechten Erhöhung für gerade Joche
- Nachrüstung/Verstärkung der Auflager für die Läuteanlage

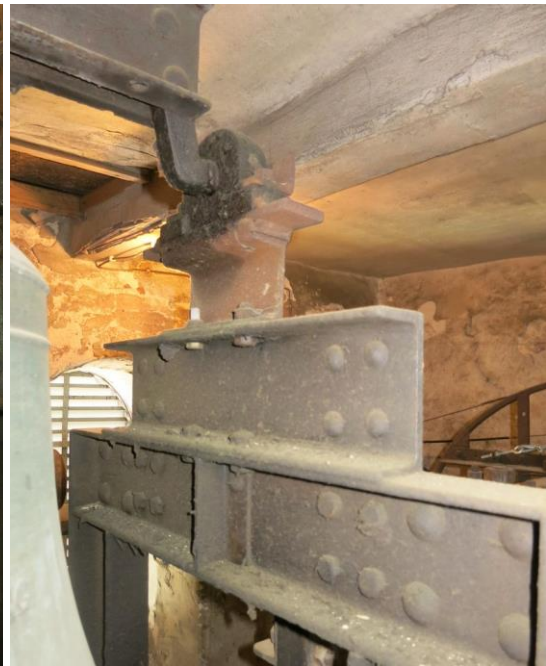
Aufdopplung/Erhöhung Rahmen

Als Hauptursache für das vorhandene Schadensbild sind in erster Linie die nachträglichen Eingriffe und Umbauten im Glockenstuhl mit Läuteantrieben, Aufdopplung Lagerpunkte, Demontage Aussteifung zu nennen, die die bauzeitliche Konstruktion des Eisenstuhles zum Ungünstigen verändern. Weiterhin sind altersgemäße Korrosionsschäden an den Eisenteilen festzustellen.
