Katholische Pfarrkirche „St. Martin“ in Meckenhausen

Objekt: Katholische Pfarrkirche „St. Martin“ in
Meckenhausen

Inhalt: Statische Stellungnahme Glockenstuhl

Stand: 23.07.2020

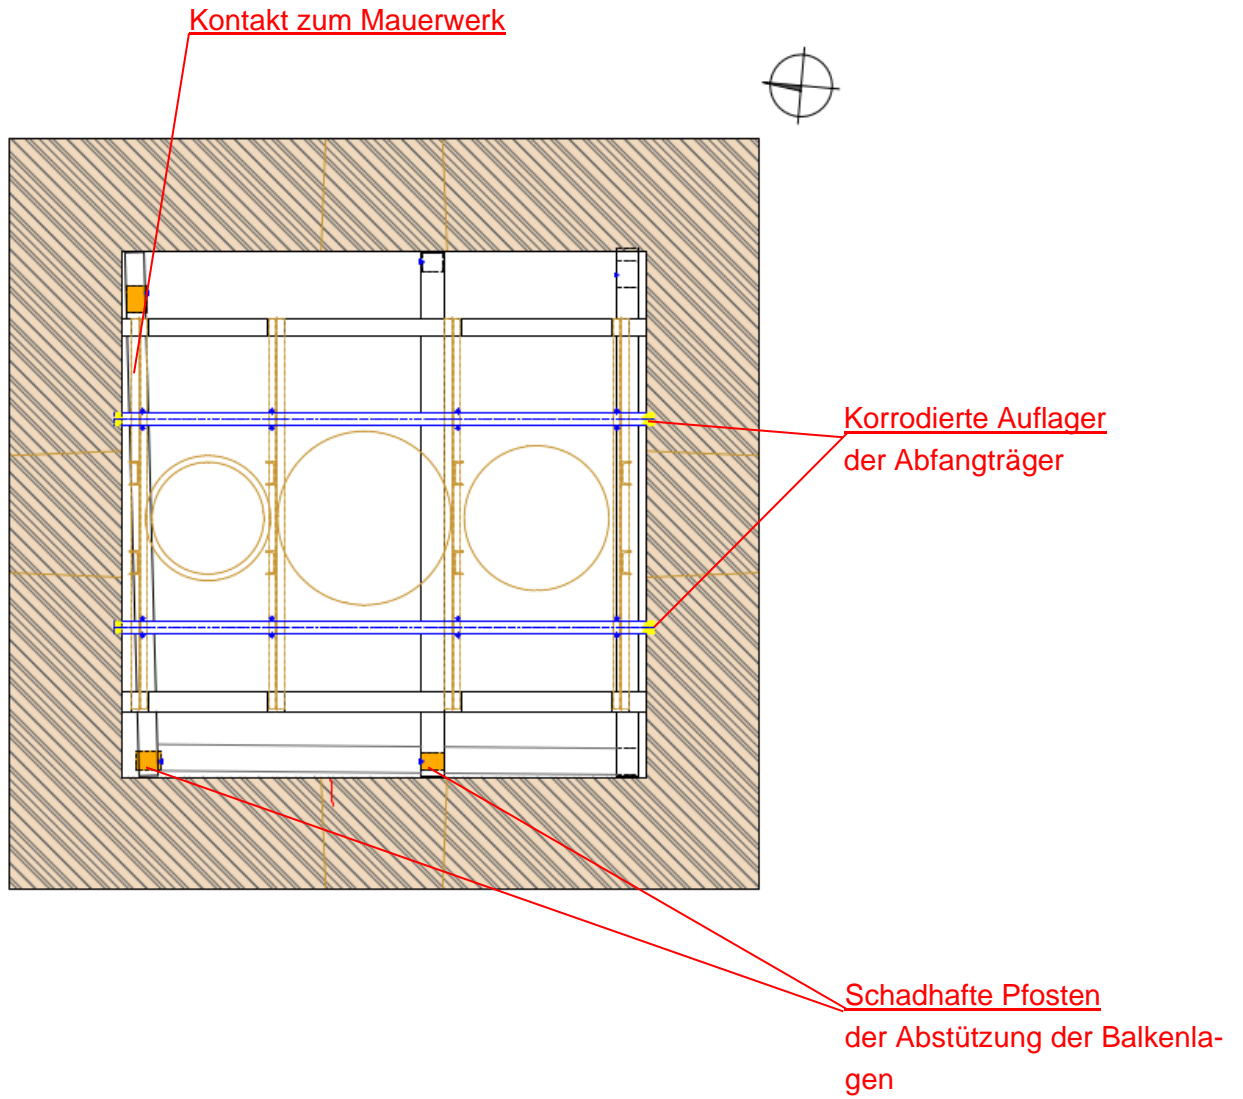
Balkenlage Glockenstuhl mit Stuhlachsen

- Der Glockenstuhl ist durch zwei Abfangträger und eine Balkenlage gehalten. Diese Abfangkonstruktion unter dem Glockenstuhl ist zu schwach dimensioniert.
- Risse an den Auflagerpunkten der Eisenträger deuten auf eine Korrosionsproblematik hin.
- Die Stützen unter dem Glockenstuhl lagern sich direkt auf dem Mauerwerksabsatz der Turmebene auf und sind infolge Feuchtigkeitseinwirkung geschädigt. Eine lastverteilende Schwelle ist nicht vorhanden.

- Freilegung und Überprüfung der Konstruktionshölzer an den Auflagern
- Sanierung geschädigter Deckenbalken und Pfosten
- Einbau zusätzlicher Balken unter dem Glockenstuhl
- Sanierung der Stützen unter der Glockenstuhlebene und Einbau von Schwellen unter den Stützenfüßen auf dem Mauerwerksabsatz
- Einbau eines Bohlenbelages mit 5 cm Stärke
- Freilegung der Auflager Abfangträger aus Eisen, Abfangung im Bauzustand, Korrosionsschutz
